# PATOLOGÍA DE ESTRUCTURAS DE CONCRETO

De la evaluación a la prevención

2. Patologías en Cimentaciones

**Jorge Alberto Rodríguez**

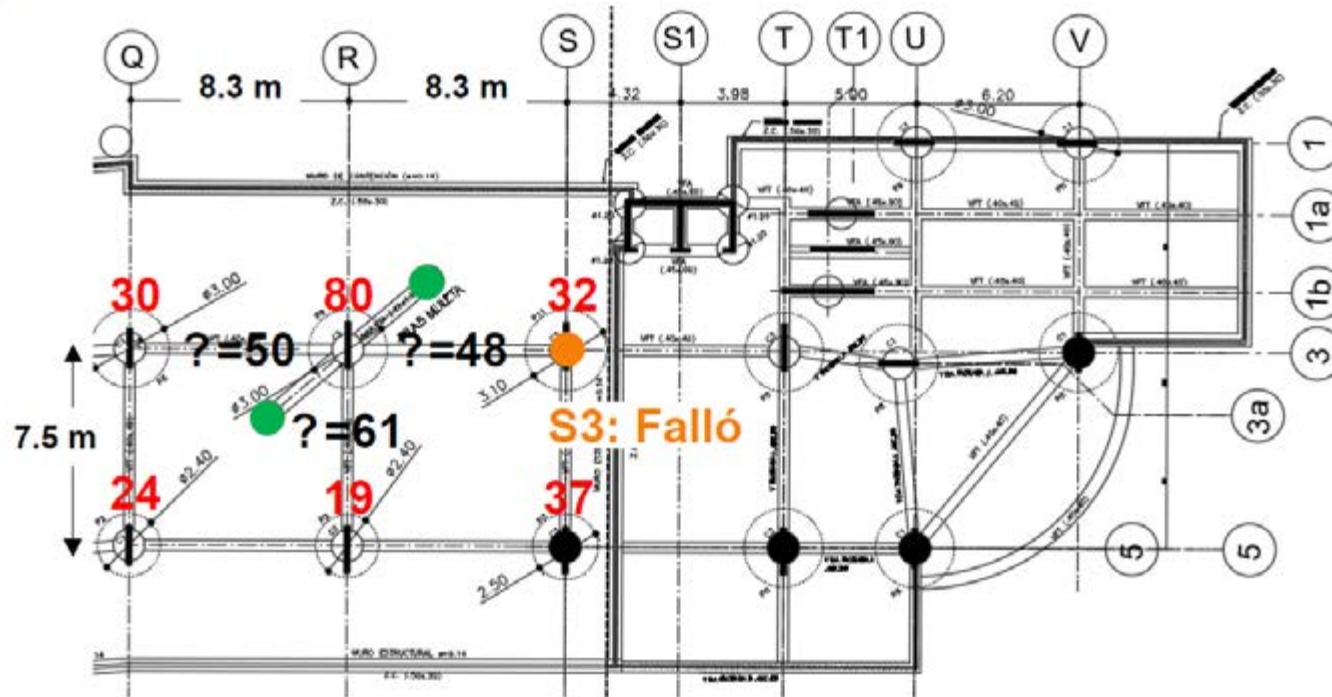
### Asentamiento excesivo Pila R3

Profundidad de apoyo de esta pila: 16 m, profundidad insuficiente, pues las pilas vecinas bajaron entre 21 y 26 m. Vaciado de la pila sobre 2 m de suelo derrumbado, sin revisión ni consulta del Ing. de suelos.

Asentamiento máximo 80 mm. Asentamiento diferencial con las vecinas entre 48 y 61 mm.

Propuesta "pilas muleta".

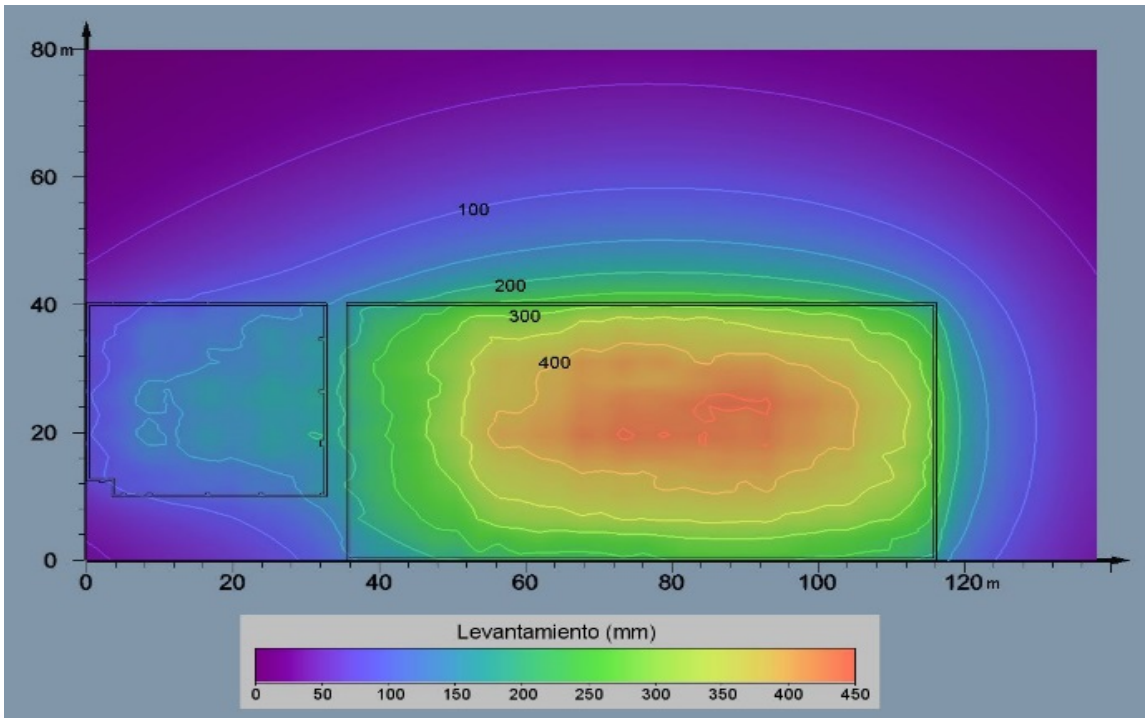
Ejecución de más de 350 pilotes prefabricados de 40cm x 40cm de cuatro segmentos para longitudes totales de 43m y 52m. La instalación de los pilotes provocó un levantamiento que alcanzaron valores de hasta 45mm dentro del área del proyecto en superficie y 40mm a profundidades entre 15m y 25m y hasta 12mm a profundidades entre 55m y 60m.

La distancia de afectación llegó hasta los 30m por fuera del borde del proyecto y afectó las casas localizadas a 4m del borde del proyecto en donde hubo un levantamiento de hasta 20mm que luego se recuperó en el tiempo e incluso descendió del orden de 5mm respecto a su nivel original. Este efecto fue similar en otros puntos mas alejados pero de menor magnitud.

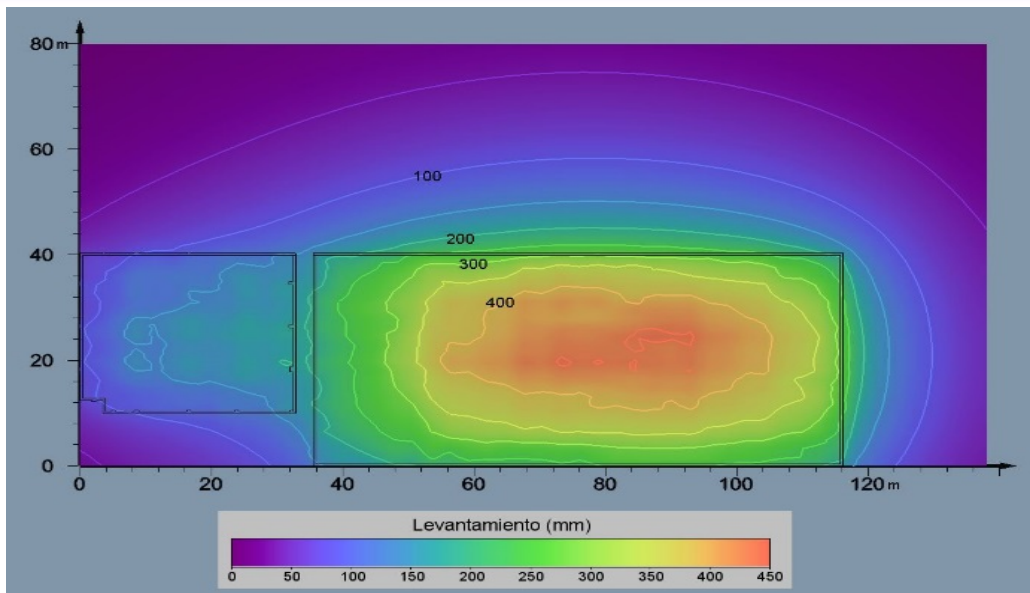
Ejecución de más de 350 pilotes prefabricados de 40cm x 40cm de cuatro segmentos para longitudes totales de 43m y 52m.

La instalación de los pilotes provocó levantamientos que alcanzaron valores de hasta 45cm dentro del área del proyecto en superficie y 40cm a profundidades entre 15m y 25m y hasta 12cm a profundidades entre 55m y 60m.

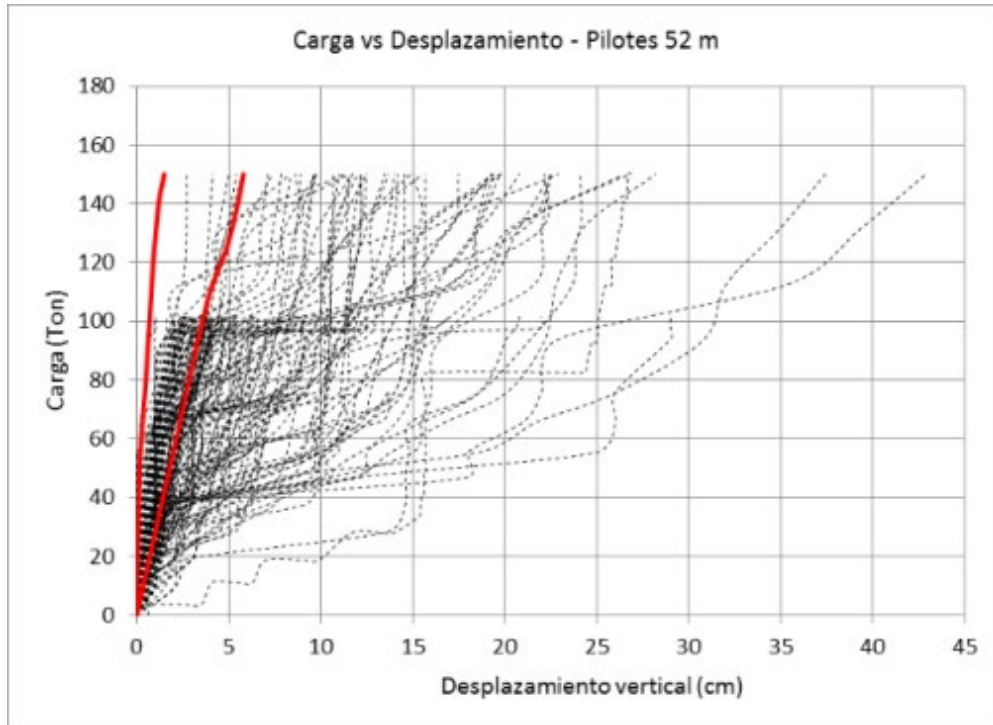
Una vez se llegó al nivel de excavación final los pilotes se encontraron levantados del orden de 10cm a 30cm respecto a la cota de instalación. Los pilotes se rehincaron con gatos hidráulicos y se monitoreó su desplazamiento vertical, la totalidad de los pilotes alcanzó la carga de diseño de 150 Ton, pero a grandes desplazamientos verticales.

Mientras en las pruebas iniciales se midieron 2cm de desplazamiento medio (líneas rojas) , en la rehinca se presentaron entre 2cm y 40cm de desplazamiento.

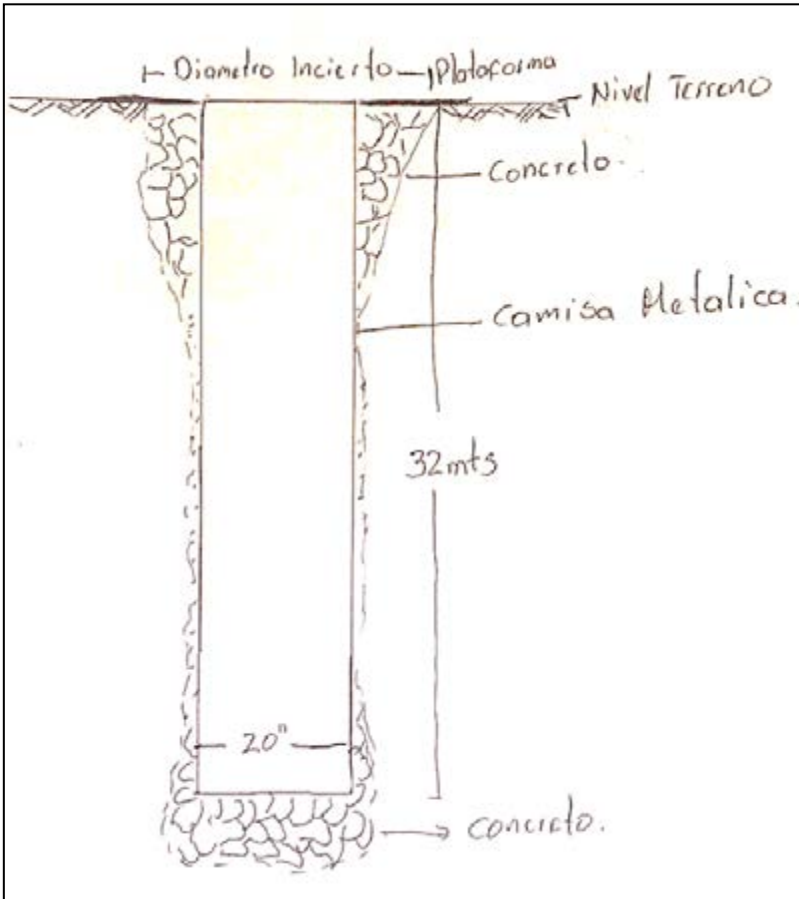
Pilotes pre excavados con camisa metálica permanente de 51cm de diámetro externo y 32m de longitud. Se hizo un prehuero de mayor diámetro que la camisa para que esta entrara fácilmente. Al día siguiente la tubería presentaba inclusión de arena asociada a flujo ascendente de material encontrado en la punta. Debido a esto se tenían altas expansiones para llenar las cavidades en profundidad y , según información de obra, alcanzaban a extenderse por toda la tubería hasta la superficie del terreno.

Pruebas PIT con indicios de reflexiones en el cuerpo del pilote asociados a contaminación del concreto y/o a cambios de sección del pilote en el escenario en que el pilote haya tenido concreto por fuera de la camisa.

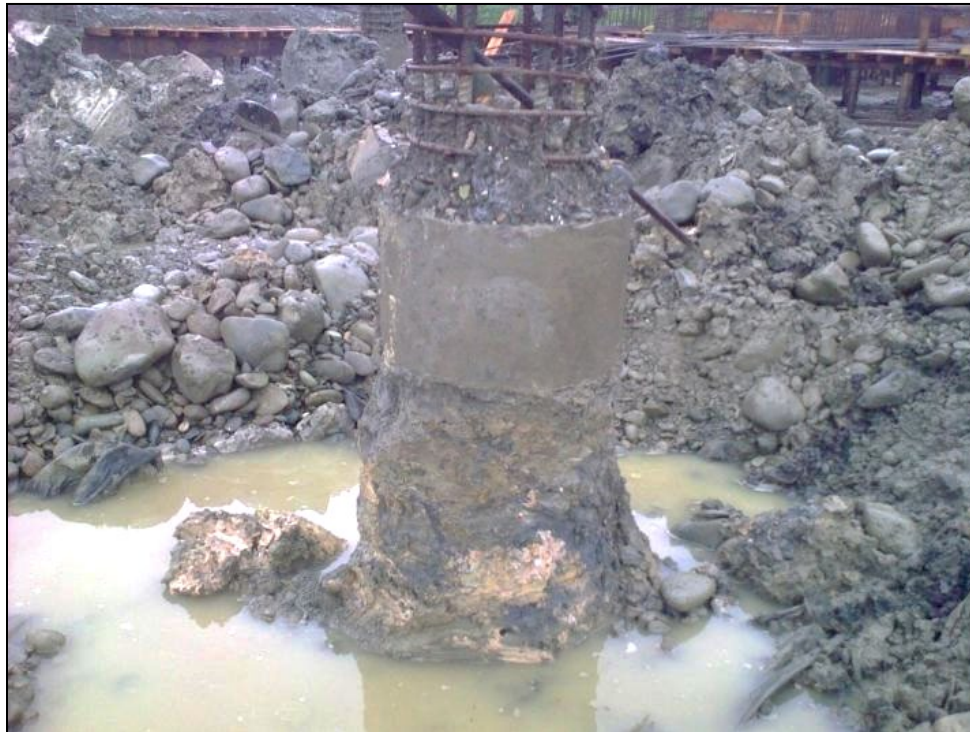
- Segregación por el método de aplicación de concreto a través del refuerzo.

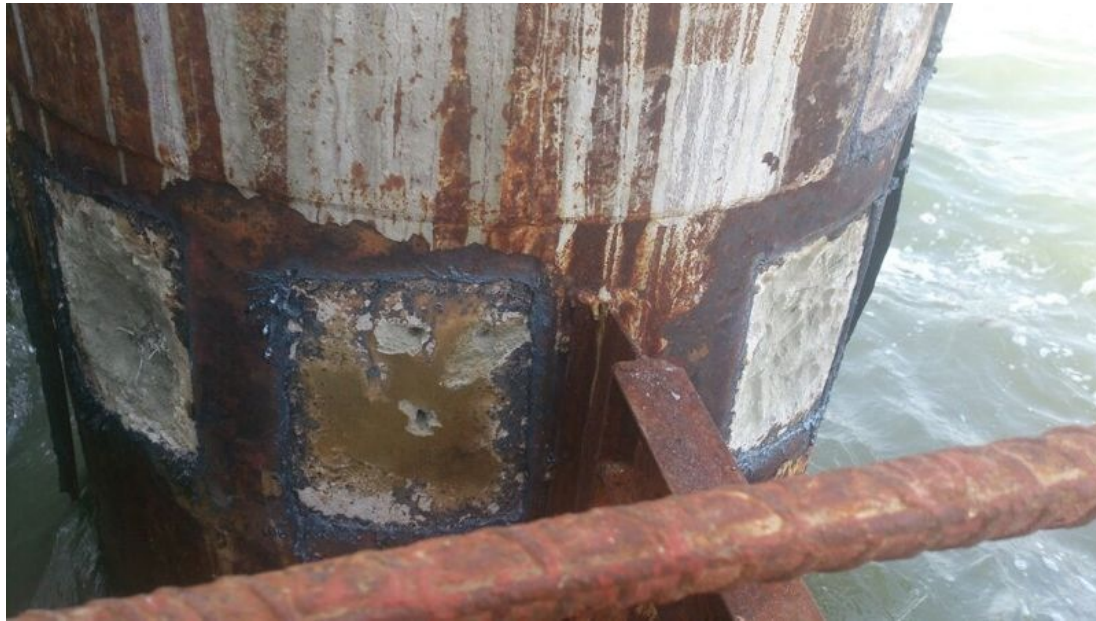
- El concreto no llega al recubrimiento

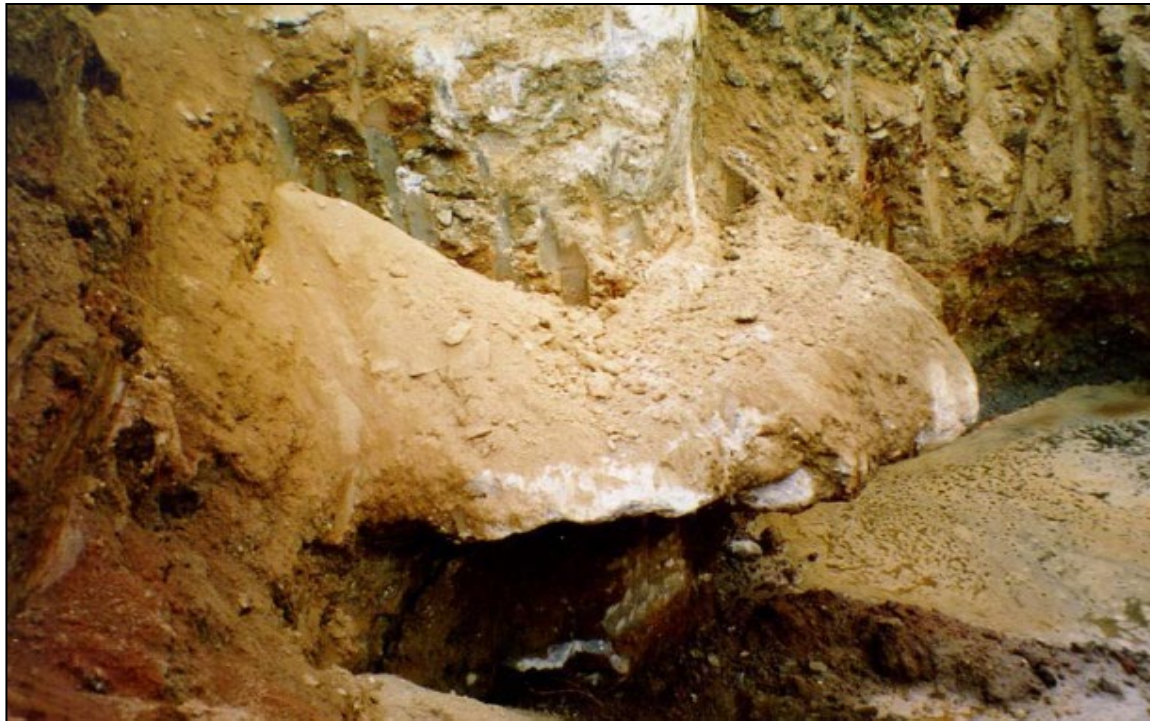
- Interconexión y flujo a pilotes cercanos. Fundida de pilotes cercanos a otros, recientemente fundidos, estratos débiles, sueltos o permeables.

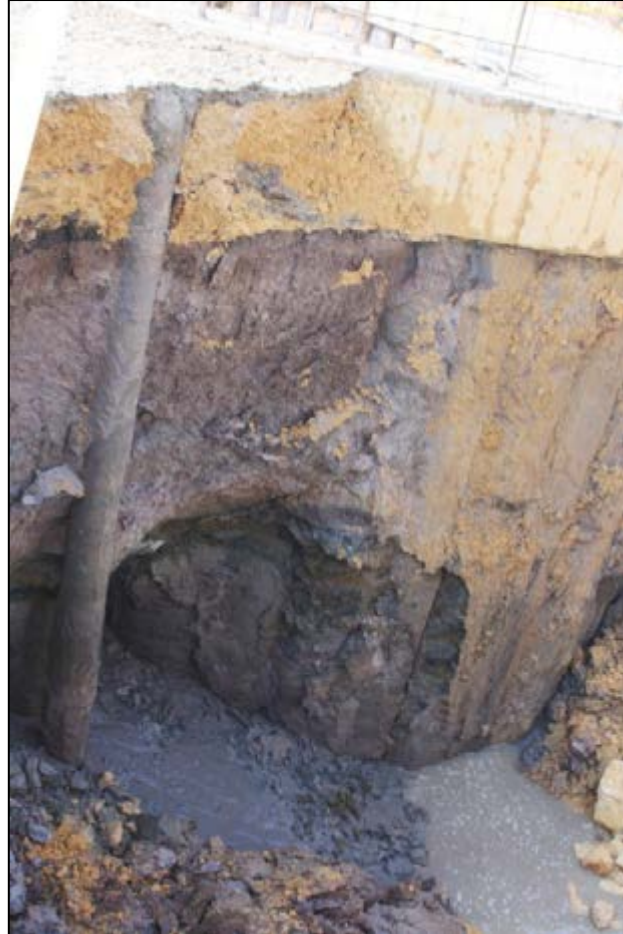
- Lavado/mezcla del concreto con agua-lodo, fundida a través de agua/lodo en la perforación.

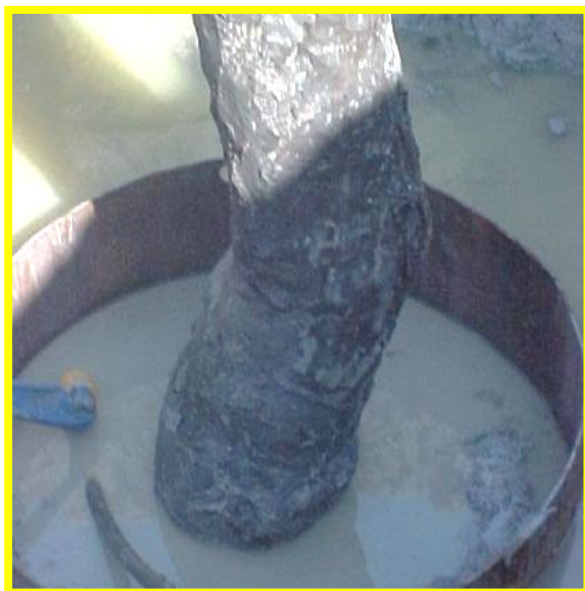
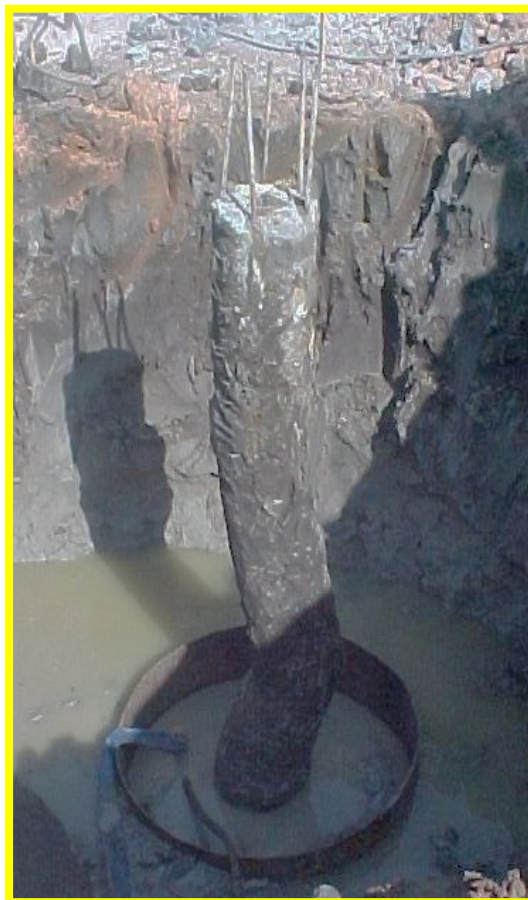
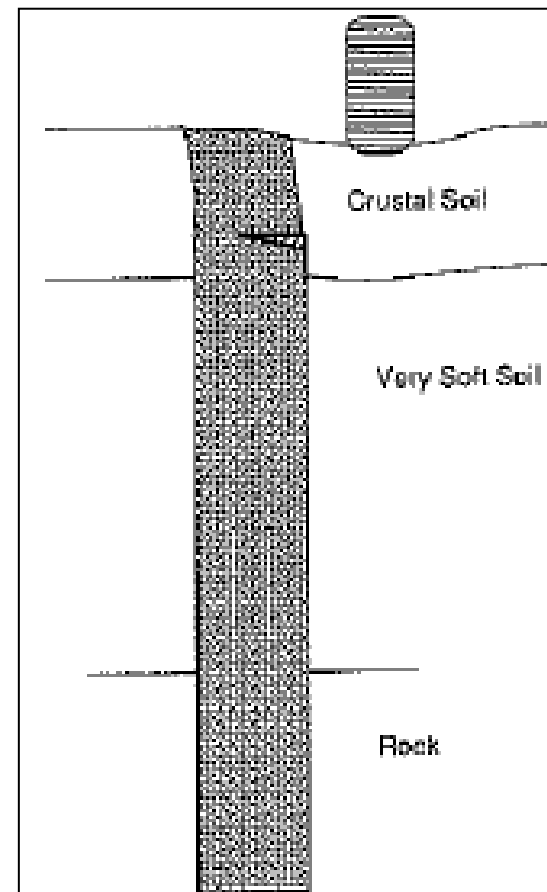
- Fractura debida a aplicación de cargas laterales excesivas (concreto fresco + movimientos del terreno)

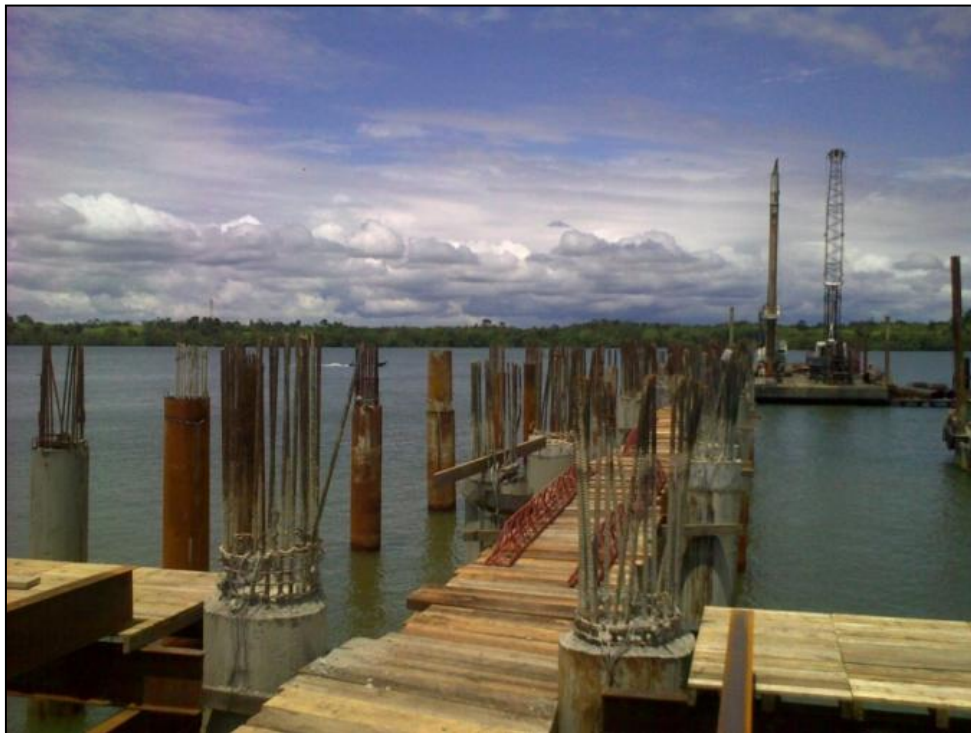
- Problemas durante excavación: contaminación de la pared de la perforación

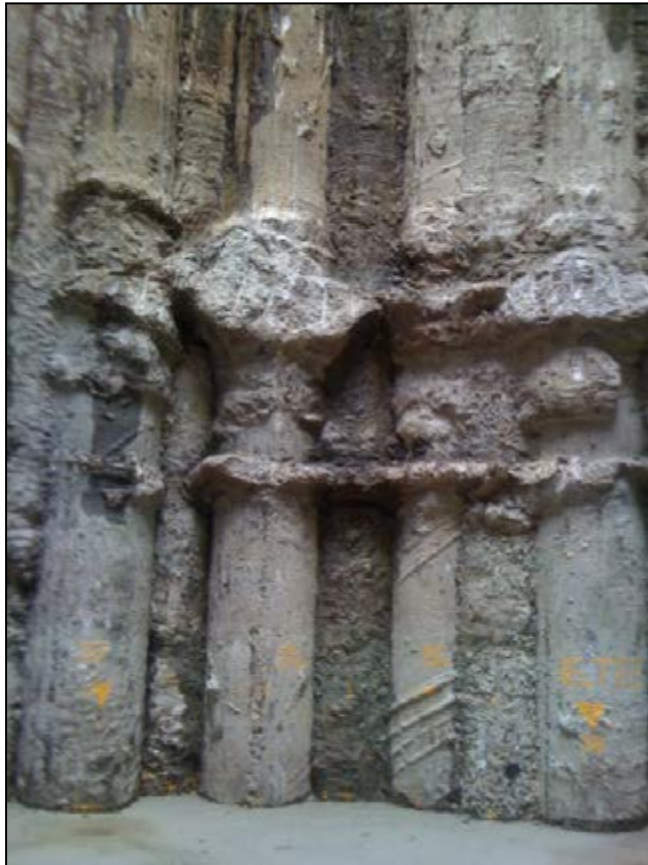
- Derrumbes de la excavación por procedimientos de excavación, flujo de agua hacia el hueco, succión al sacar las herramientas

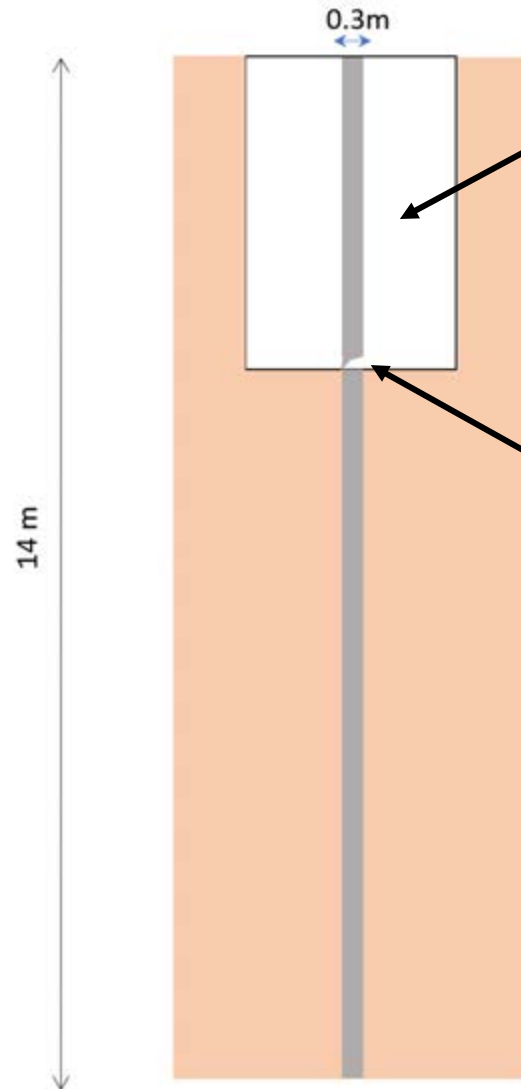
Apique exploratorio

Discontinuidad de la inclusión a 6.15 m. De acuerdo con la bitácora de obra, la fundida se suspendió temporalmente a esa profundidad por lluvia torrencial.

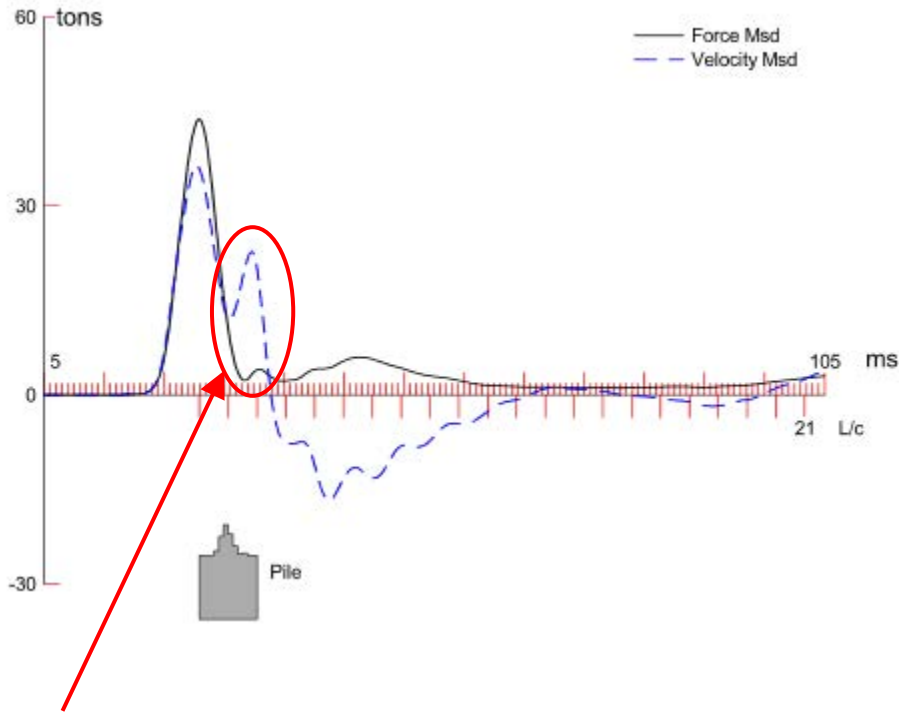
Señal de velocidad por encima de la señal de fuerza asociada a una anomalía severa de discontinuidad.

- Pilotes de tornillo de 23m de longitud y 30cm de diámetro con acero parcial que normalmente arroja una reflexión en el ensayo PIT por una fisura de retracción de fraguado entre el concreto reforzado y el no reforzado.
- Ejecución de ensayos de PDA para comprobación de desempeño.
- Se evidenció en un pilote una reflexión alrededor de los 12m donde la señal de velocidad supera significativamente la señal de fuerza implicando una aceleración del sistema generada por una disminución significativa de impedancia.
- El modelo se ajusta a los datos de la prueba con solo 12m de longitud y se concluye que es discontinuo.

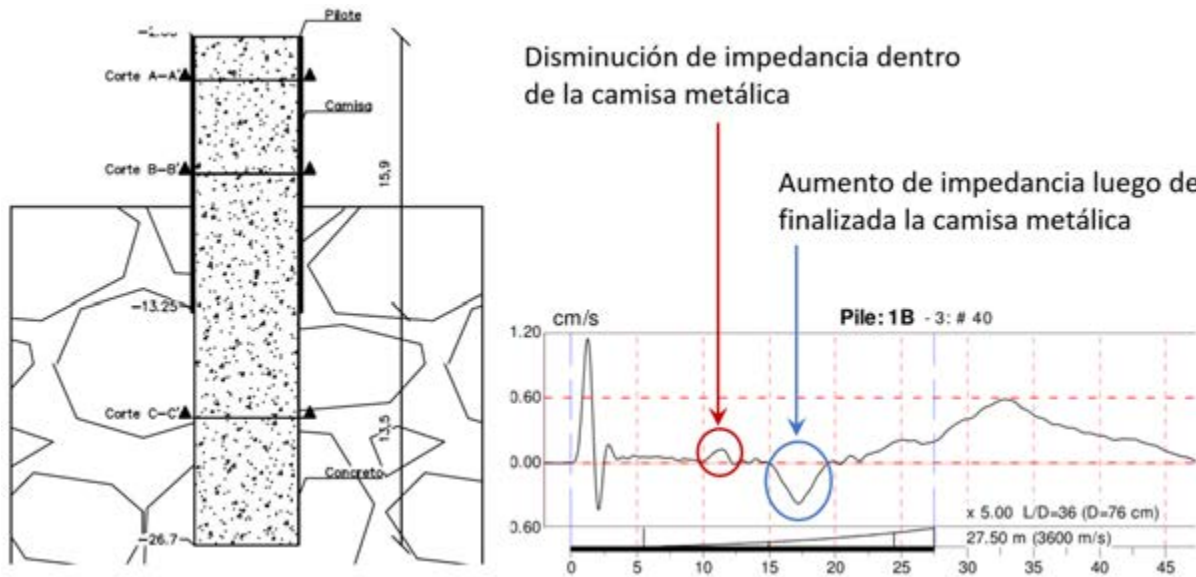
Se observa la reflexión interna cuantificada en una pérdida de sección del 10%. La onda continúa viajando, desarrolla fricciones elevadas en profundidad y movilización en la punta.

Se movilizó una carga superior a la de trabajo por lo que el pilote fue aprobado luego de aval estructural por la pérdida de sección de concreto dentro de la camisa metálica

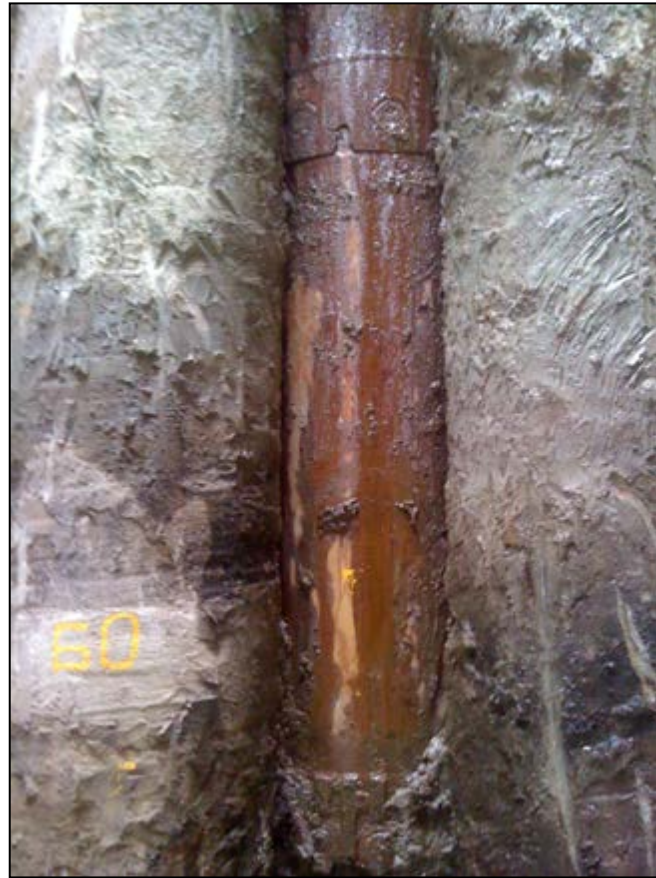
- Problemas con revestimiento temporal: revestimiento que no se pudo extraer, pérdida de fricción.

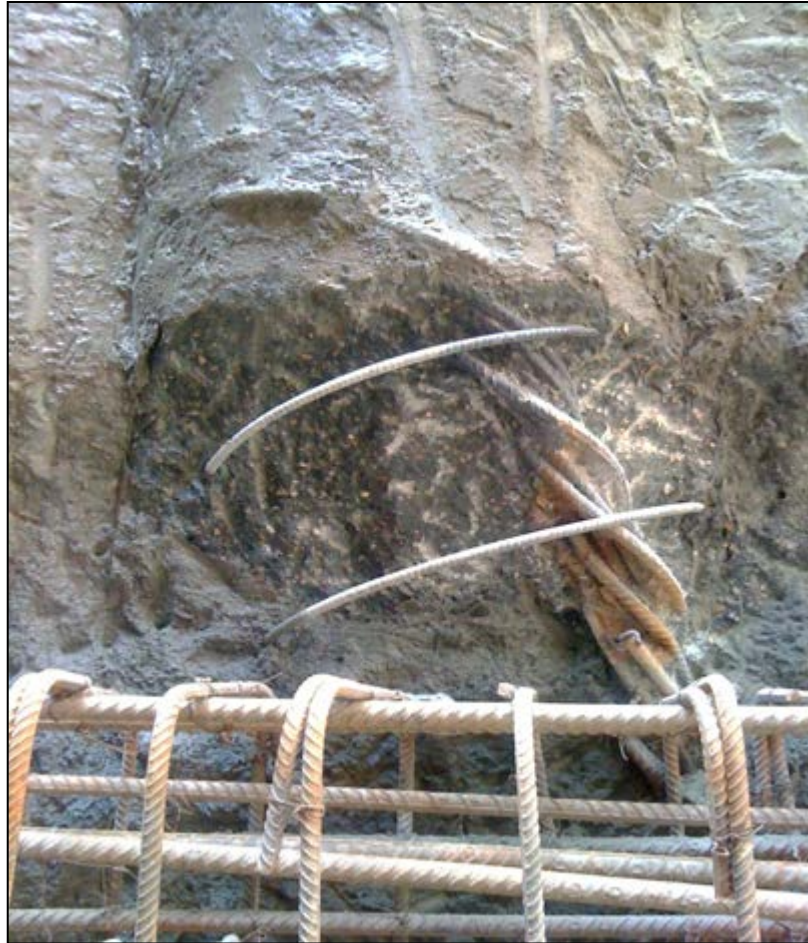
- Problemas con revestimiento al sacar la camisa temporal.

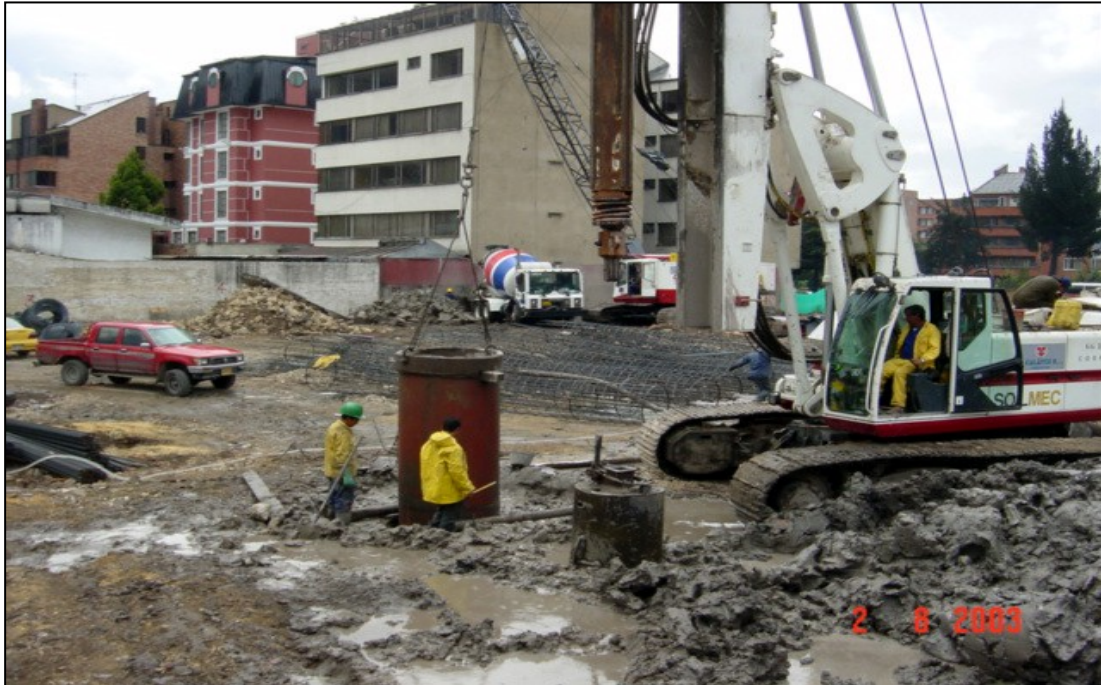
- Problemas con revestimiento temporal: cabeza en el fluido mayor que la del concreto al desconfinar la camisa, contaminación del fondo de excavación con fluido de perforación o agua.

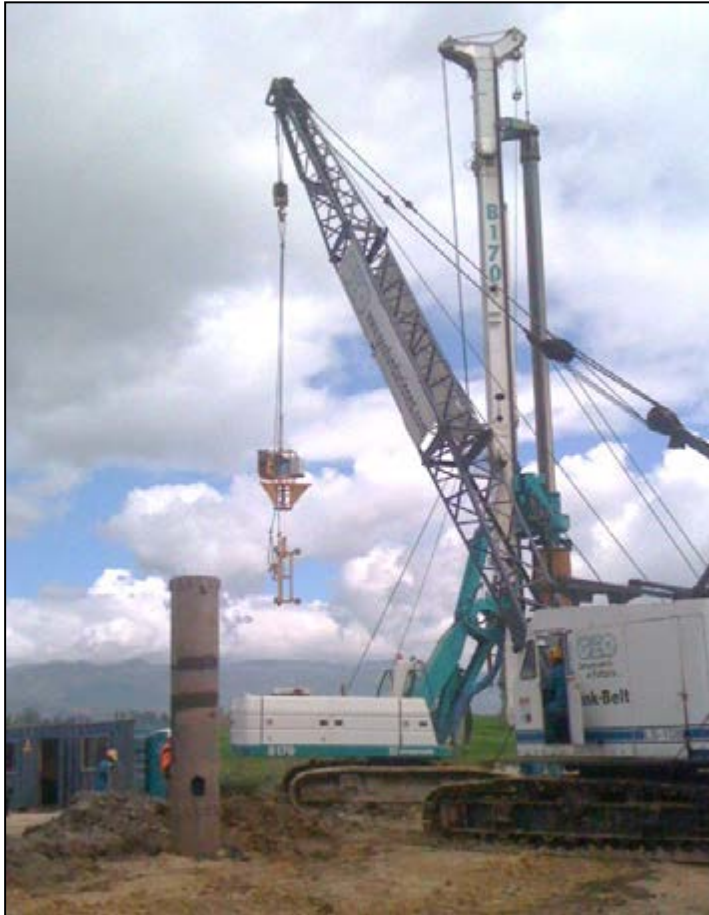
- Pilote inclinado, pandeo de la canasta de refuerzo

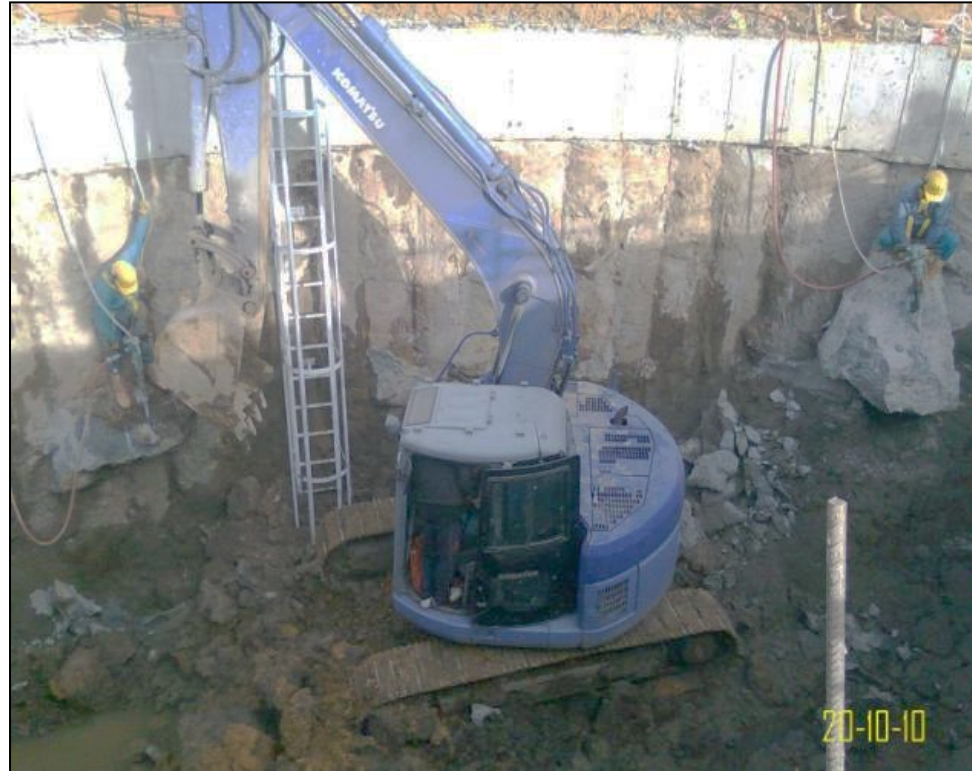
- Caverna en materiales dispersivos o derrumbes. Quedan irregularidades. Al vaciar el concreto puede quedar atrapado el lodo.

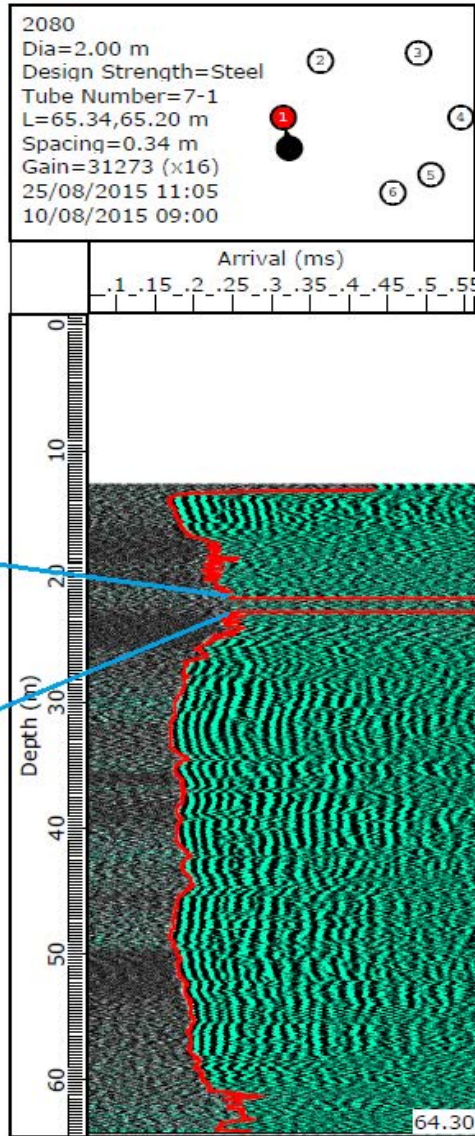
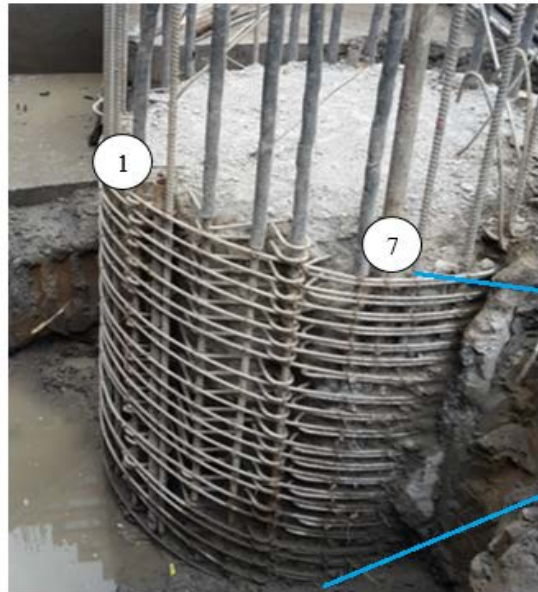
Ejecución de ensayos CSL desde la superficie del terreno sobre pilotes de gran diámetro (2m) cuyo nivel de cimentación iniciaba al nivel -22. El ensayo mostró una pérdida de señal en el pilote 2080 a una profundidad cercana a los 22m, en donde se recomendó hacer una inspección visual una vez se llegará a la profundidad de cimentación. A ese nivel se evidenció pérdida completa de concreto alrededor de los tubos 1, 2 y 7 que explica los resultados de la medida del CSL. Una vez identificado el tipo de daño y su extensión fue posible hacer una remediación de la sección afectada.

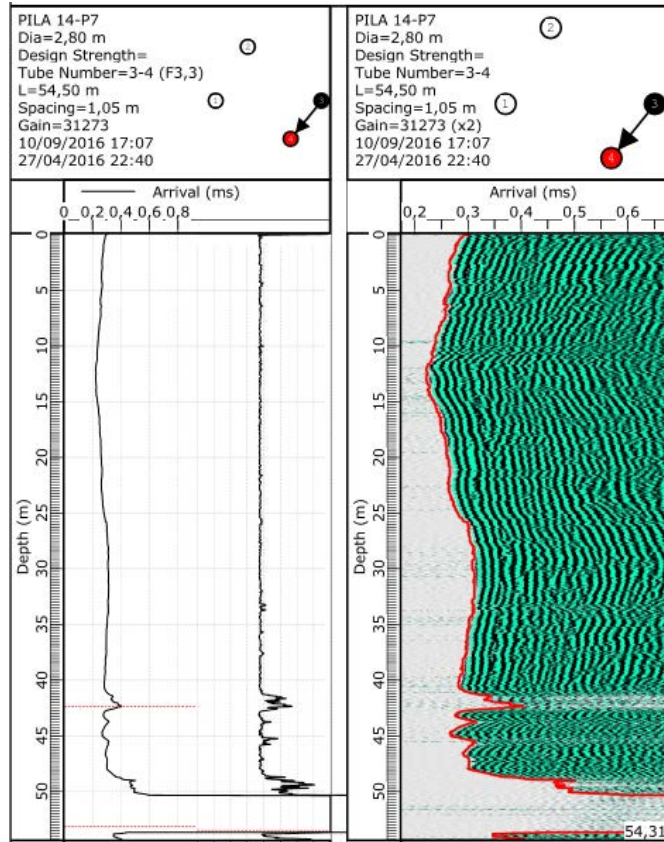
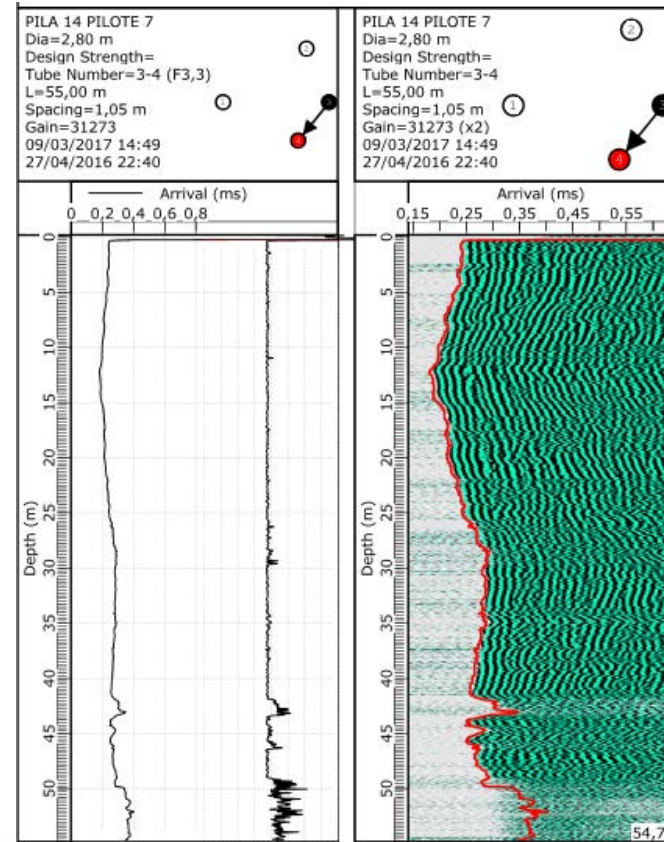
Pilotes de gran diámetro (2.8m) de 55m de profundidad para una puente importante. Pilotes diseñados para trabajar con un aporte significativo de punta. El ensayo inicial mostró pérdida completa de la señal desde los 51m asociados a lavado del concreto por flujo en la base. Como remediación se ejecutaron perforaciones internas donde se inyectó lechada a presión. Una vez realizada la inyección se ejecutó de nuevo el ensayo y se verificó continuidad en la señal.

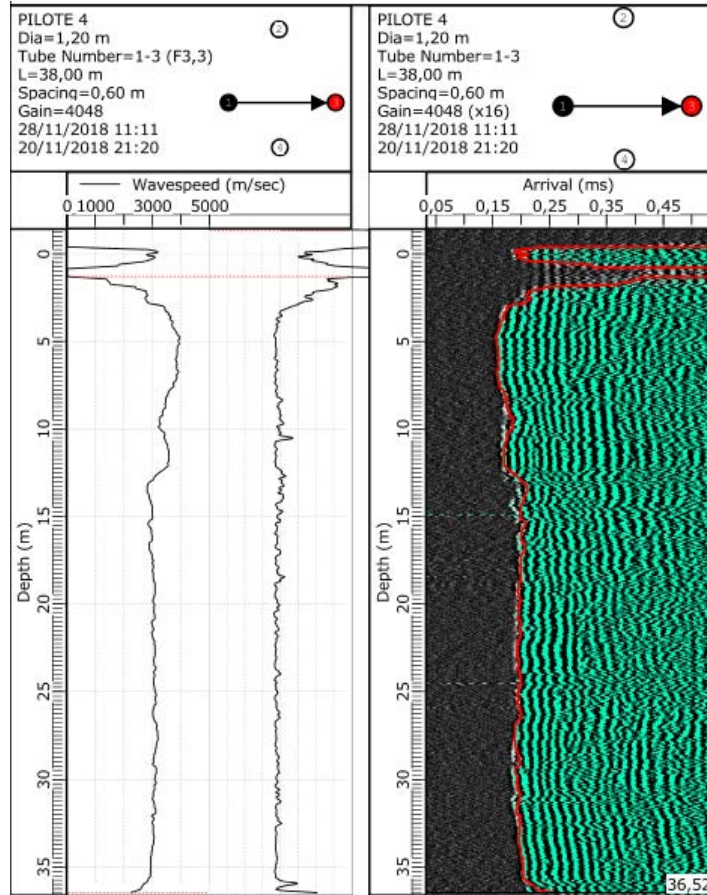
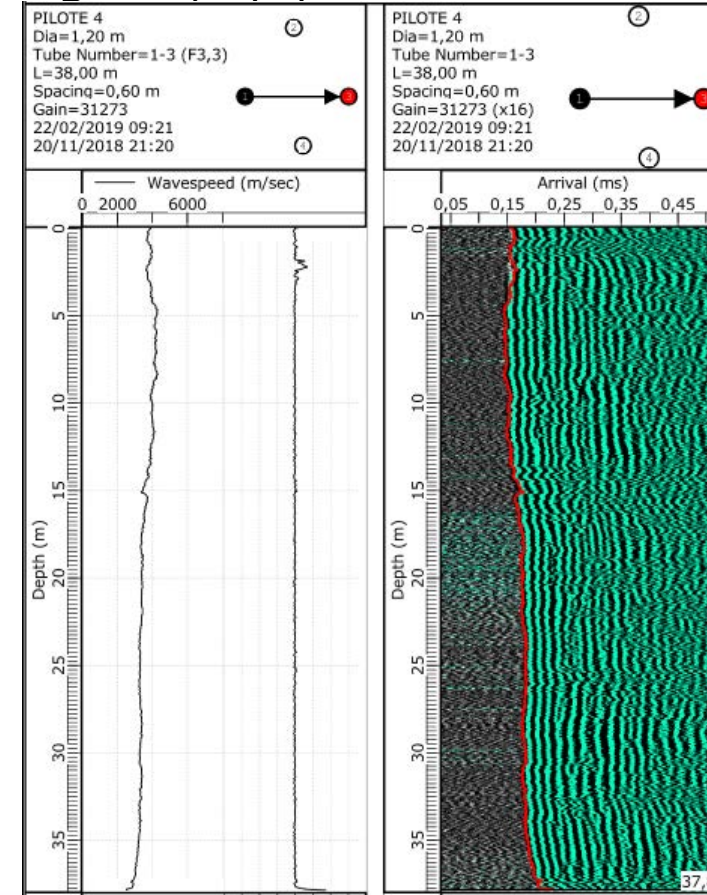
Pilote para apoyo de un puente vehicular. En el ensayo CSL se observa pérdida completa de la señal asociada a concreto contaminado. Debido a que los primeros metros son los que soportan mayor esfuerzo de corte se requirió de una remediación que incluyó la ejecución de núcleos para inyección de mortero de alta capacidad.

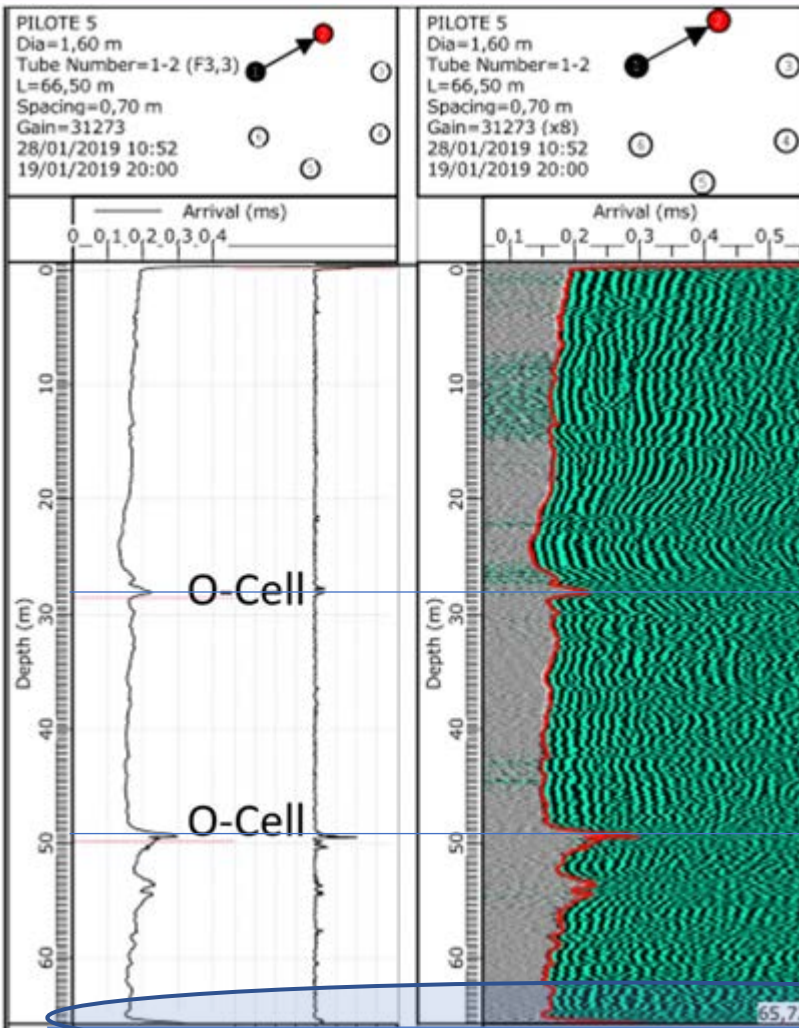
Pérdida de señal 30cm antes de la punta asociada a contaminación en la punta.

En la prueba de carga bidireccional ejecutada se descartó el aporte por punta.

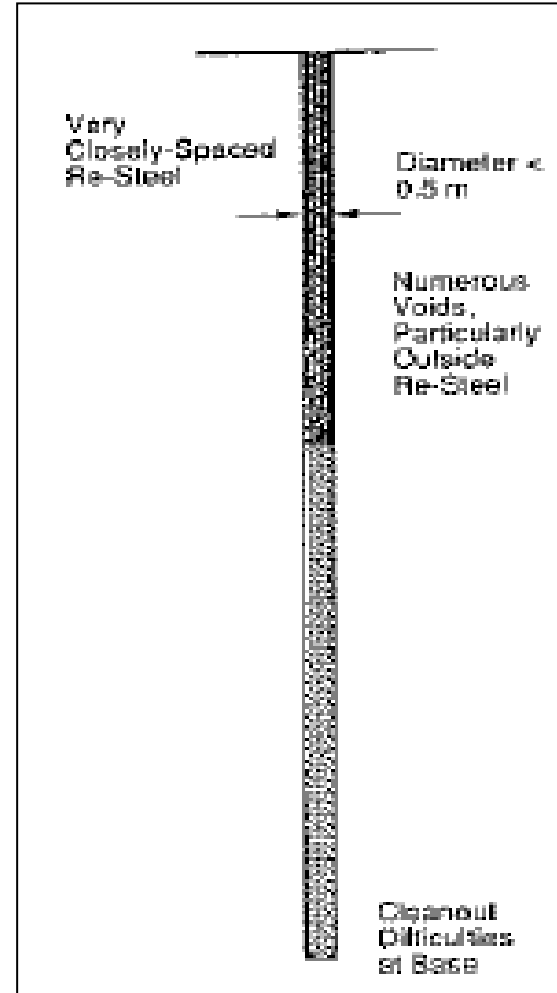
- Diámetro muy pequeño / pilotes muy esbeltos. Recubrimiento insuficiente, vacíos por efectos de arco en el concreto vertido. Contaminación en la base

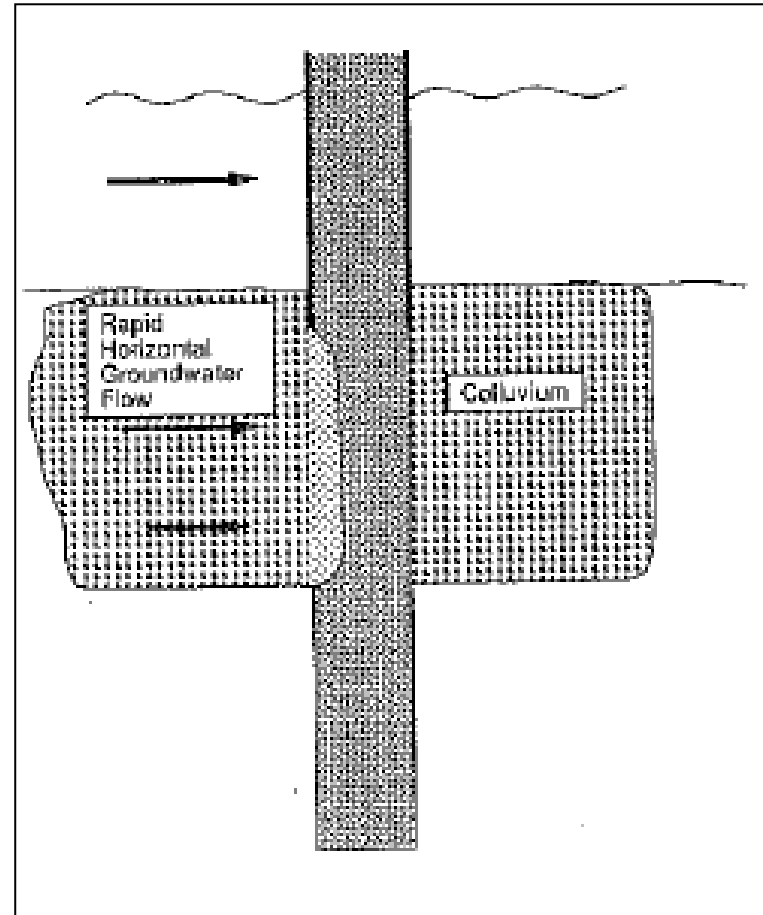
- Flujo horizontal de agua y lavado de lechada del concreto (>0.3 m/s).

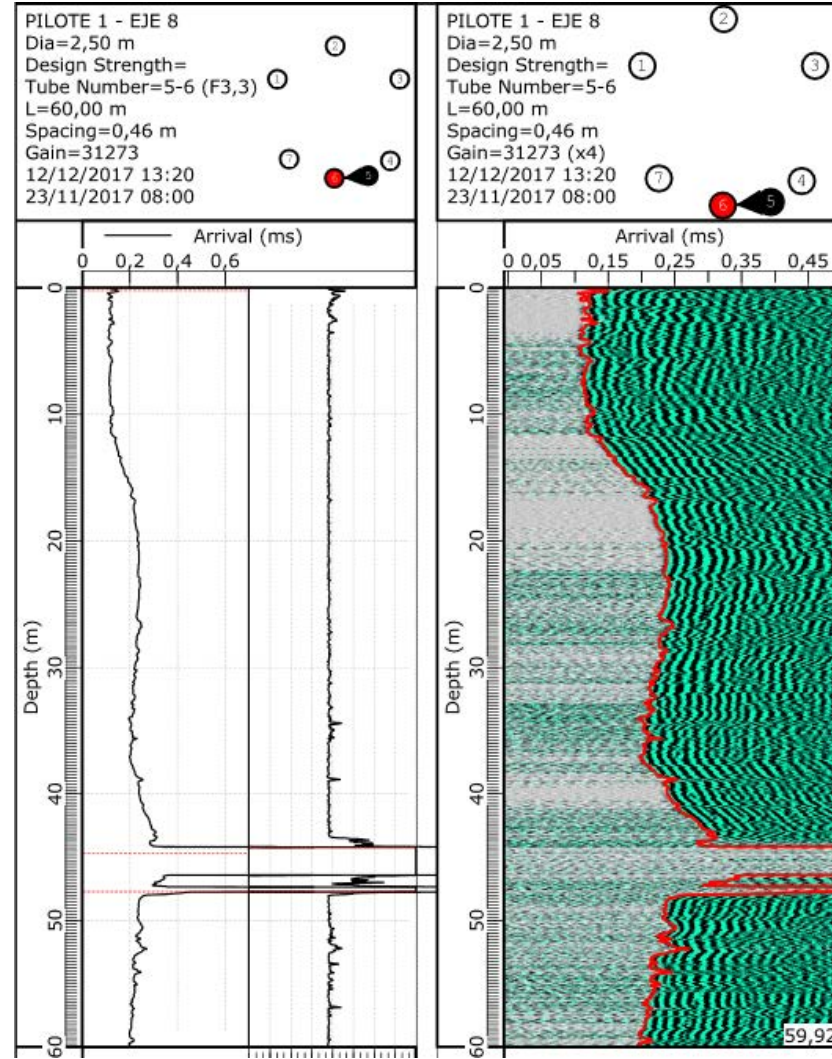
## Pilote preexcavado de 60m de longitud y 2.5m de diámetro construido en la ribera del río Magdalena.

El ensayo CSL reportó una pérdida de la señal entre los 44m y 49m. Mediante una tomografía 3D se obtuvo un segmento de pilote comprometido con pérdida área equivalente entre el 44% y 66%. La distribución del área con anomalías no está uniformemente localizada y compromete la totalidad de la sección.
