# PATOLOGÍA DE ESTRUCTURAS DE CONCRETO

De la evaluación a la prevención

2. Patologías en Cimentaciones

**Jorge Alberto Rodríguez**

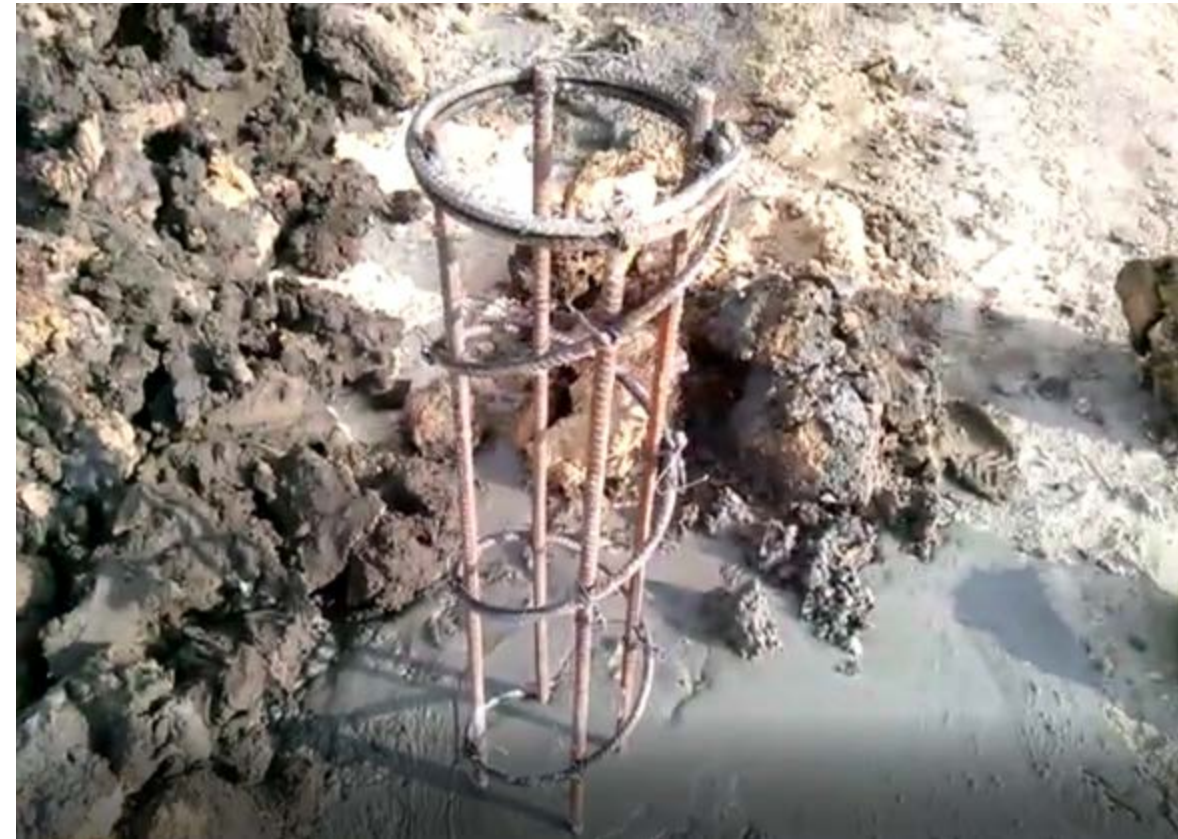
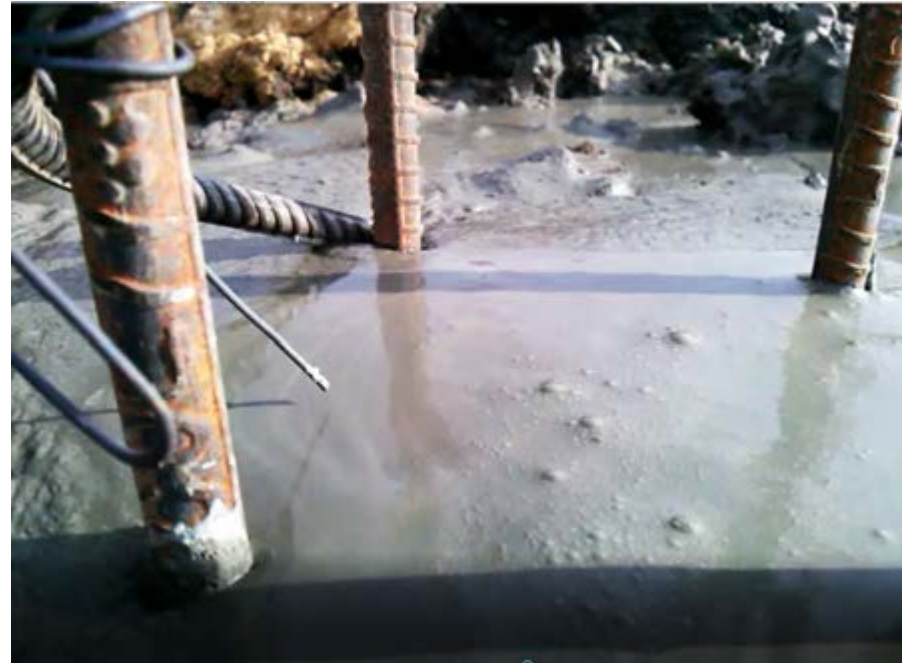
- Flujo vertical de agua o gas y lavado de pasta del concreto.
