# PATOLOGÍA DE ESTRUCTURAS DE CONCRETO

De la evaluación a la prevención

2. Patologías en Cimentaciones

**Jorge Alberto Rodríguez**

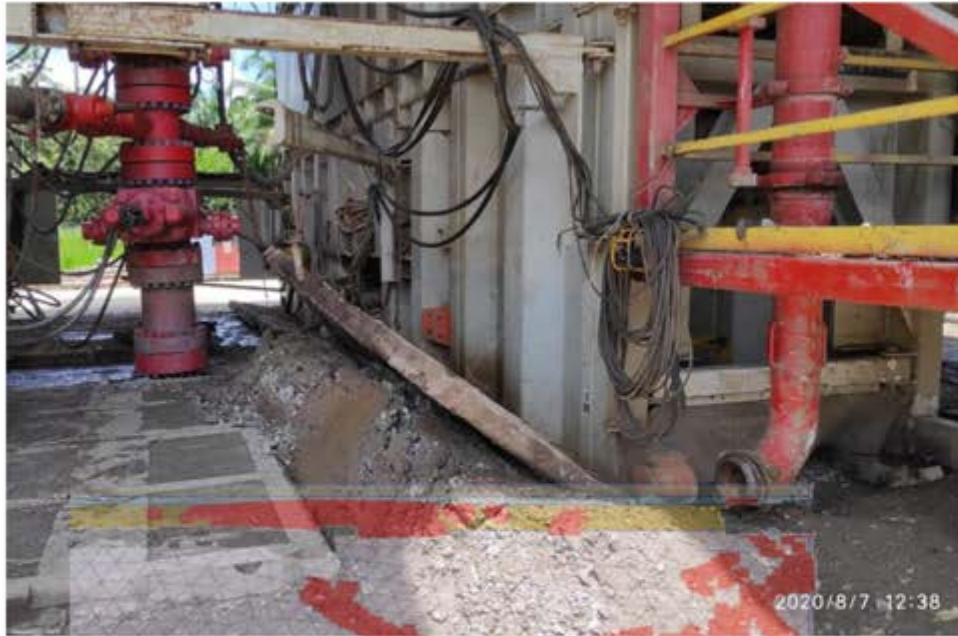
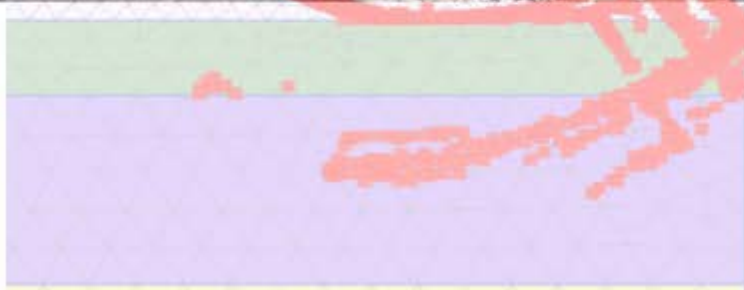
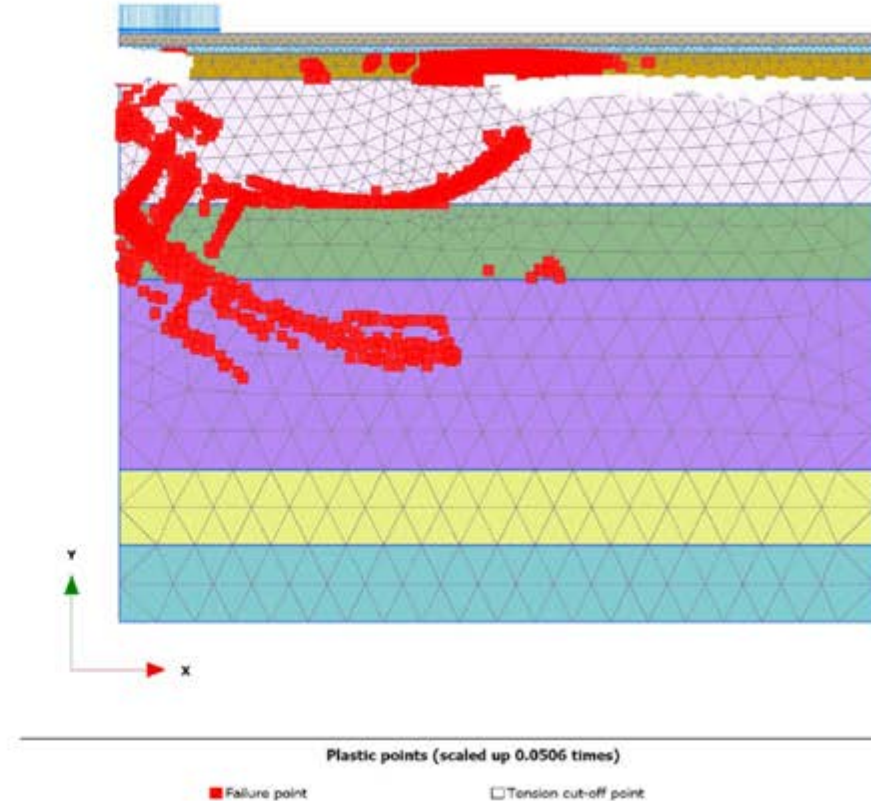
# Falla de cimentación superficial por sobrecarga

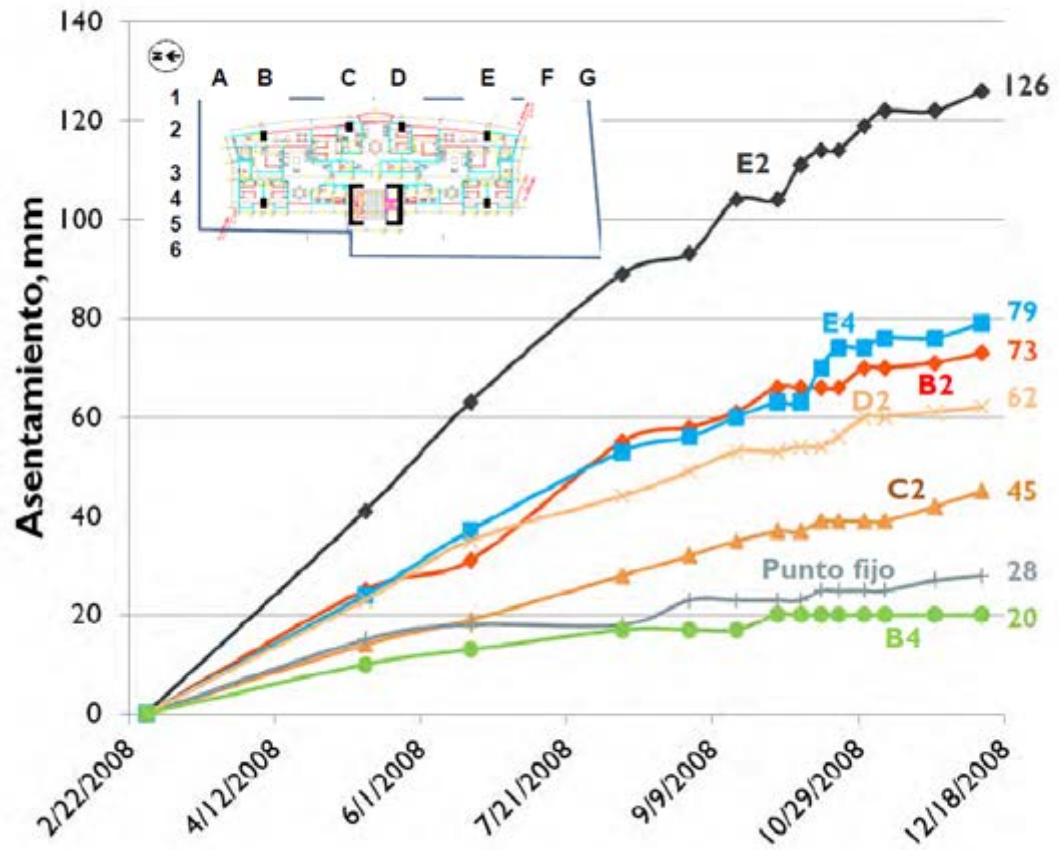
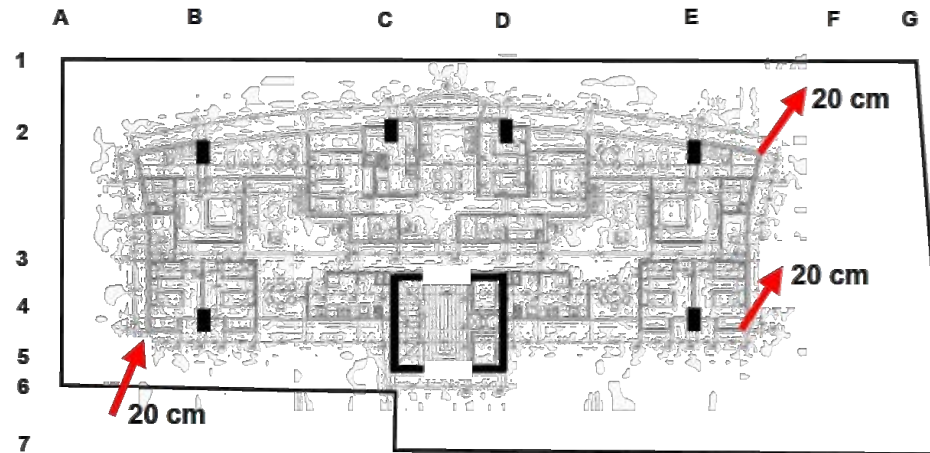
# ASENTAMIENTOS DURANTE CONSTRUCCIÓN 2008

Control de asentamientos empieza 8 meses después de iniciadas las obras

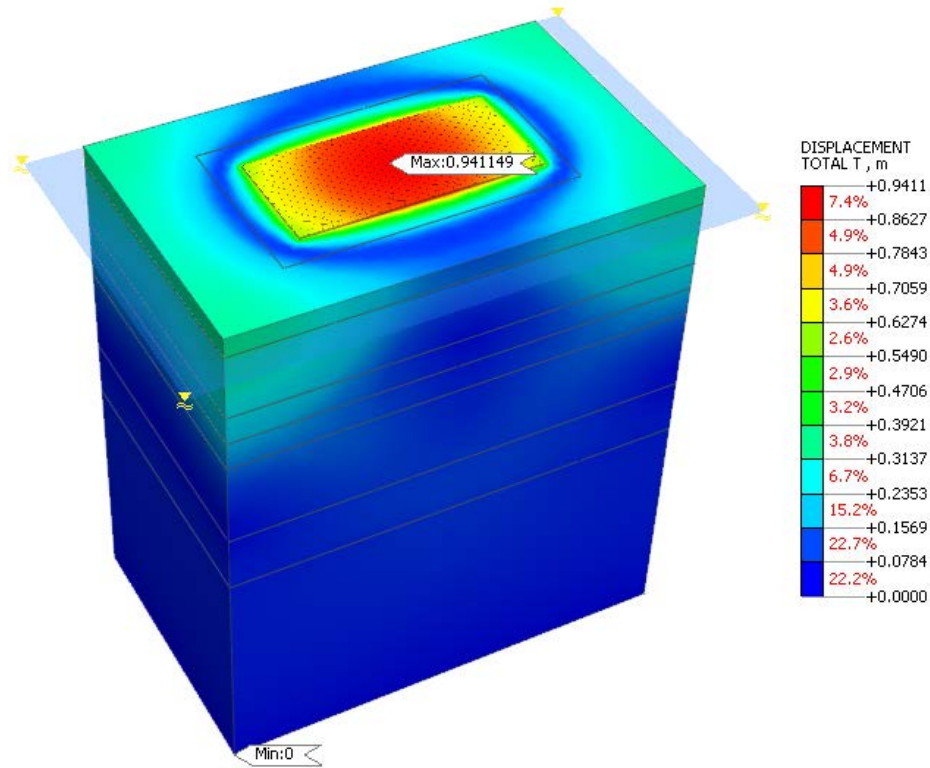
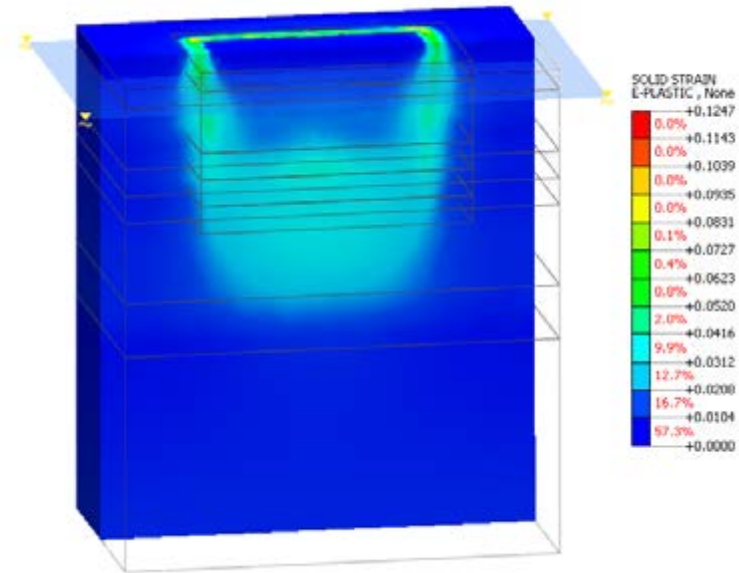
Análisis de consolidación antes del refuerzo  
(Asentamientos 450 días – 0.94 m)

Falla de bloque

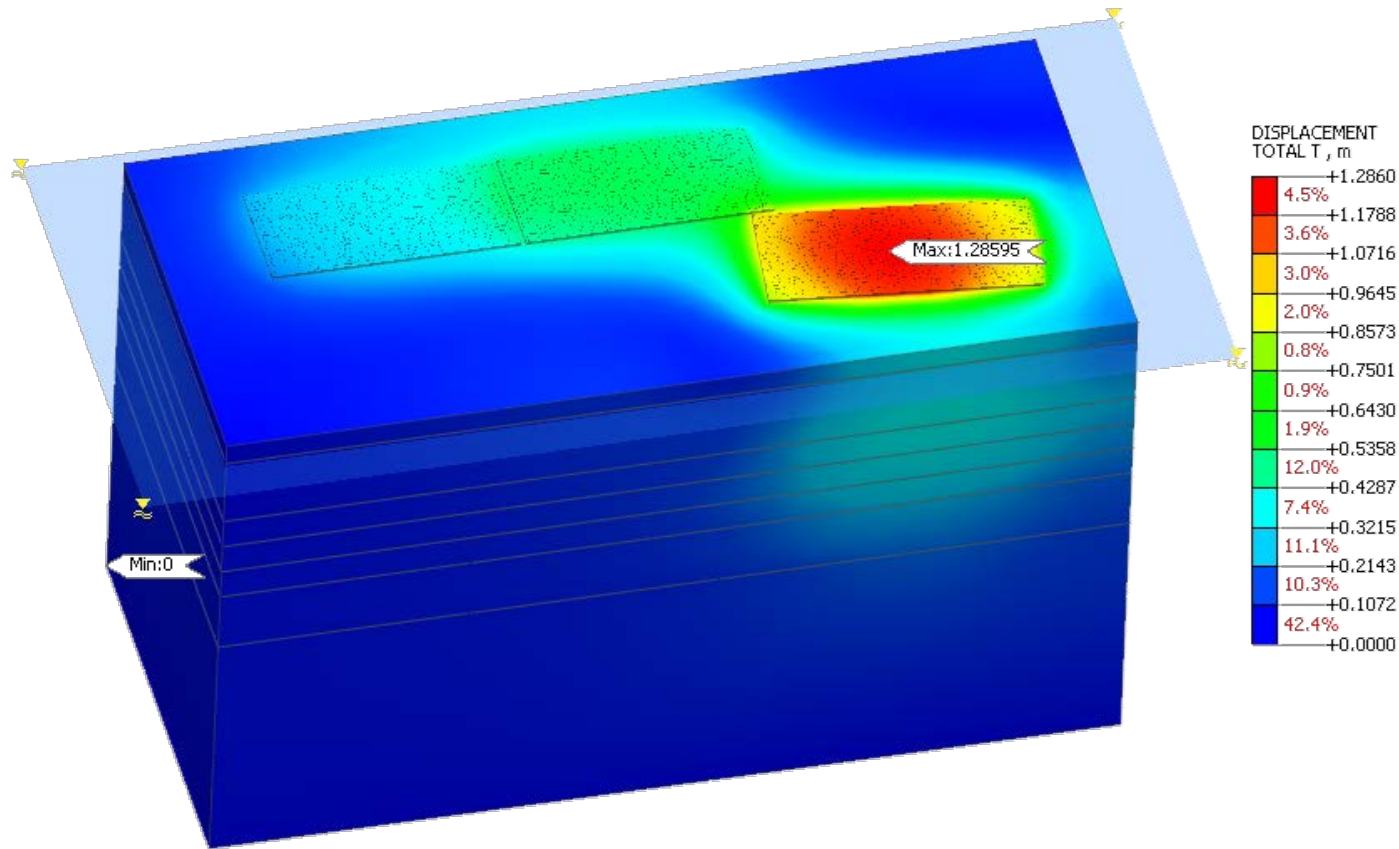
Análisis de consolidación posterior al refuerzo  
(Asentamientos 10360 días (2040) – 1.38 m)

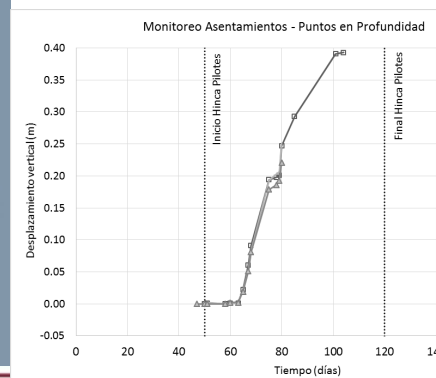
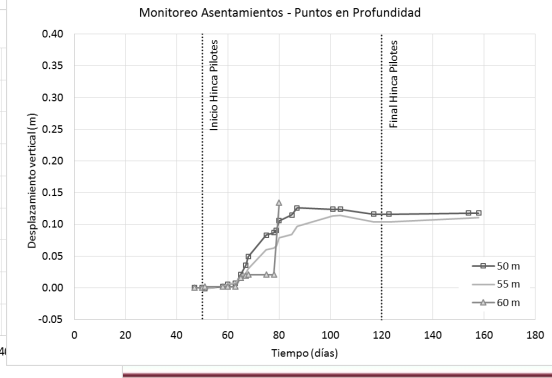
Ejecución de más de 350 pilotes prefabricados de 40cm x 40cm de cuatro segmentos para longitudes totales de 43m y 52m. La instalación de los pilotes provocó un levantamiento que alcanzaron valores de hasta 45mm dentro del área del proyecto en superficie y 40mm a profundidades entre 15m y 25m y hasta 12mm a profundidades entre 55m y 60m.

La distancia de afectación llegó hasta los 30m por fuera del borde del proyecto y afectó las casas localizadas a 4m del borde del proyecto en donde hubo un levantamiento de hasta 20mm que luego se recuperó en el tiempo e incluso descendió del orden de 5mm respecto a su nivel original. Este efecto fue similar en otros puntos mas alejados pero de menor magnitud.

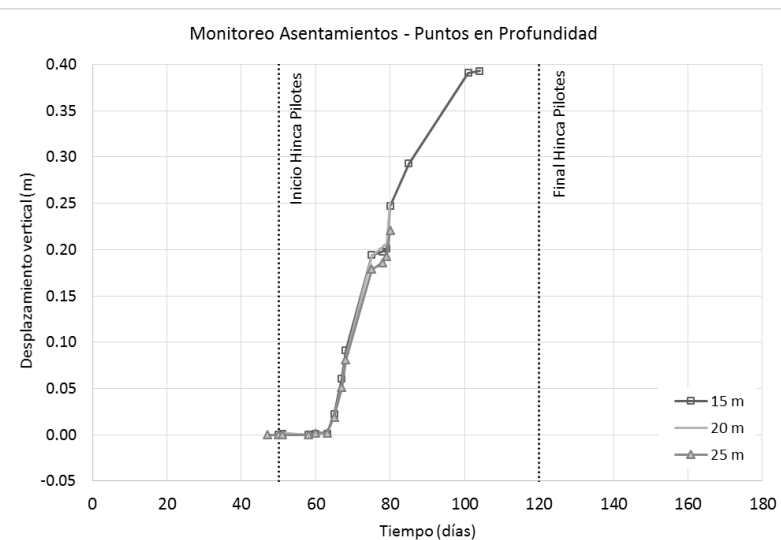
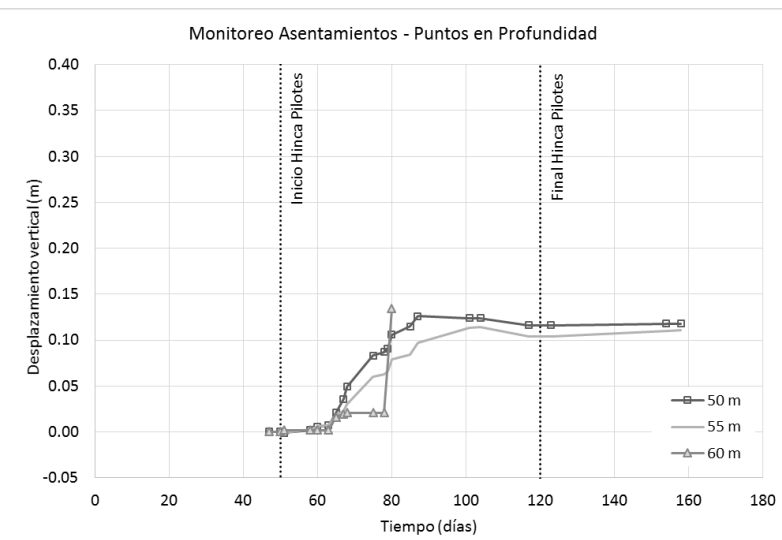
Ejecución de más de 350 pilotes prefabricados de 40cm x 40cm de cuatro segmentos para longitudes totales de 43m y 52m.

La instalación de los pilotes provocó levantamientos que alcanzaron valores de hasta 45cm dentro del área del proyecto en superficie y 40cm a profundidades entre 15m y 25m y hasta 12cm a profundidades entre 55m y 60m.

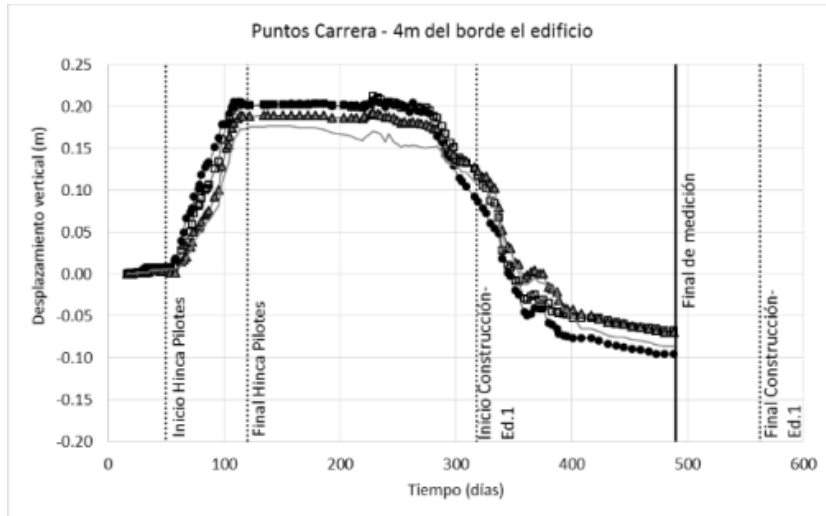
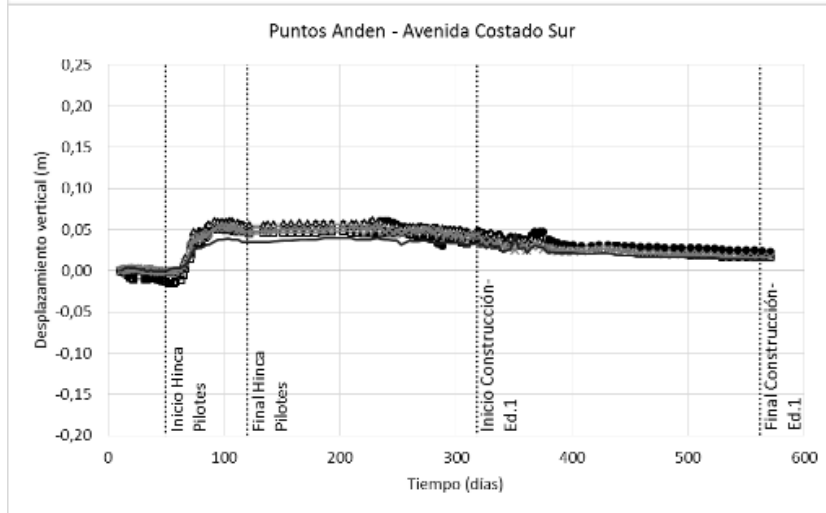
La distancia de afectación llegó hasta los 30m por fuera del borde del proyecto y afectó las casas localizadas a 4m del borde del proyecto en donde hubo un levantamiento de hasta 20cm que luego se recuperó en el tiempo e incluso descendió del orden de 5cm respecto a su nivel original. Este efecto fue similar pero de menor magnitud en otros puntos mas alejados.

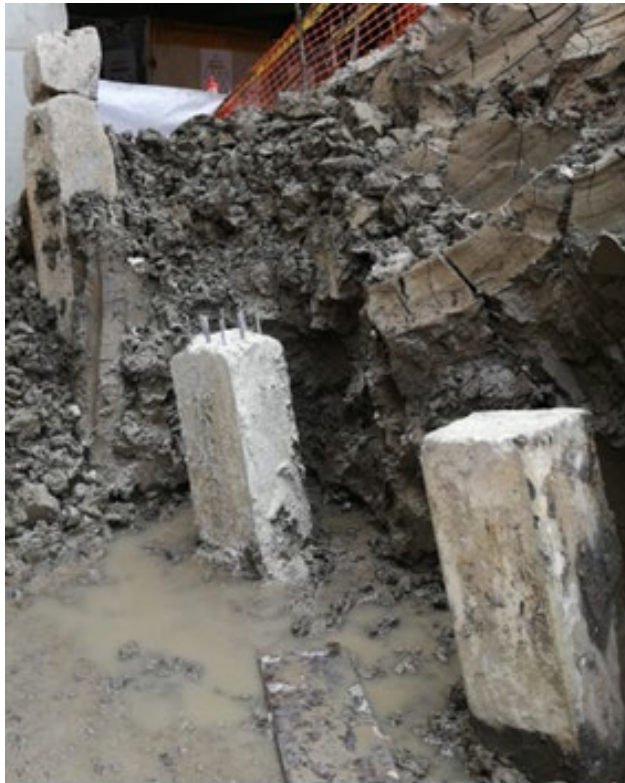
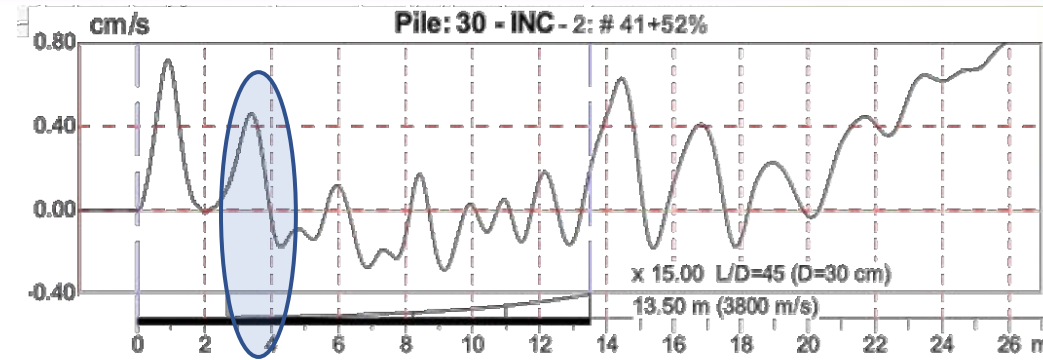
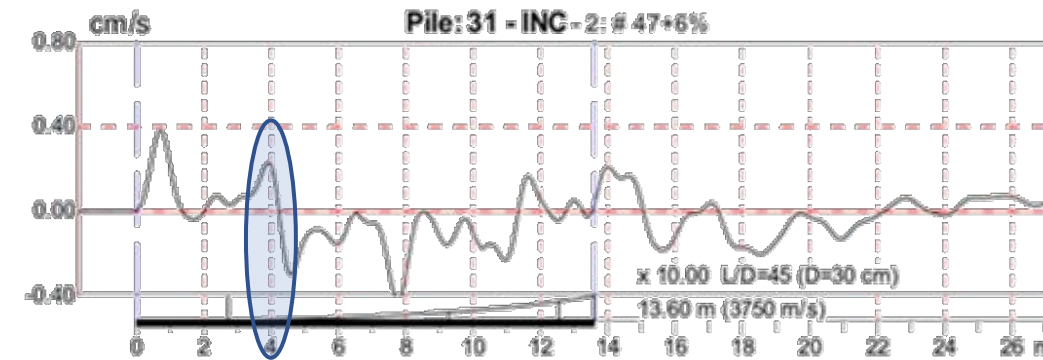
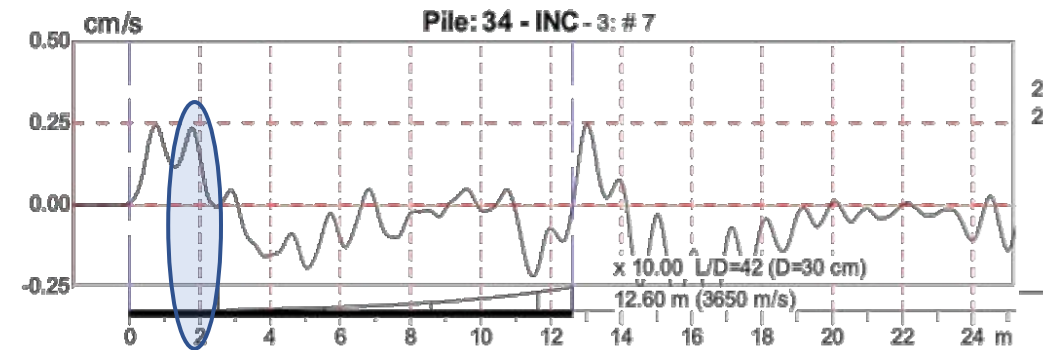
Pilotes hincados que se observaron inclinados luego de realizar la excavación. Al hacer pruebas PIT se presentó una reflexión indicativa de una anomalía significativa de continuidad entre los 2m y 4m, posiblemente asociada a fisuramiento excesivo.

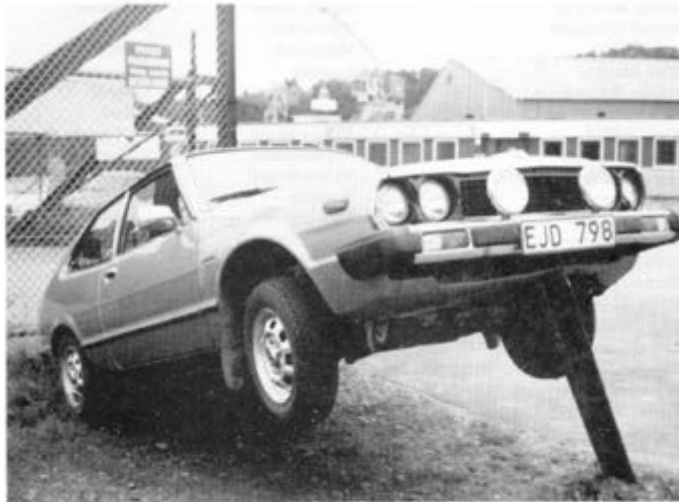
Fig. 1 The car with its front suspended by the pile hitting it from below

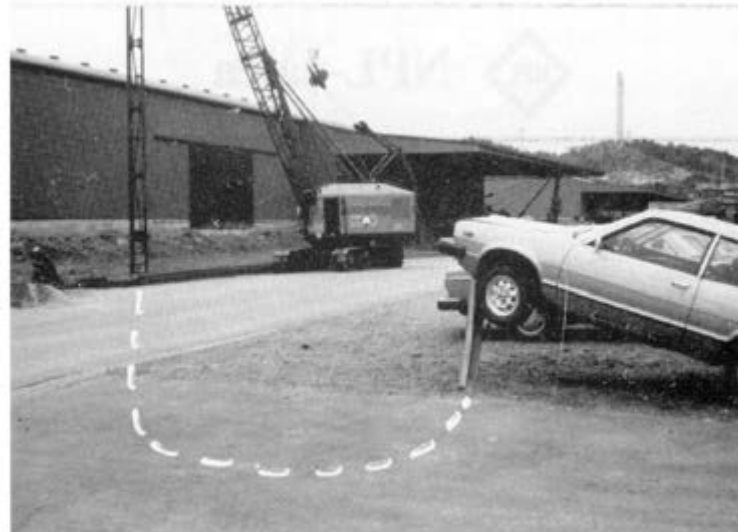
Fig. 2 Side view of car with piling rig in background

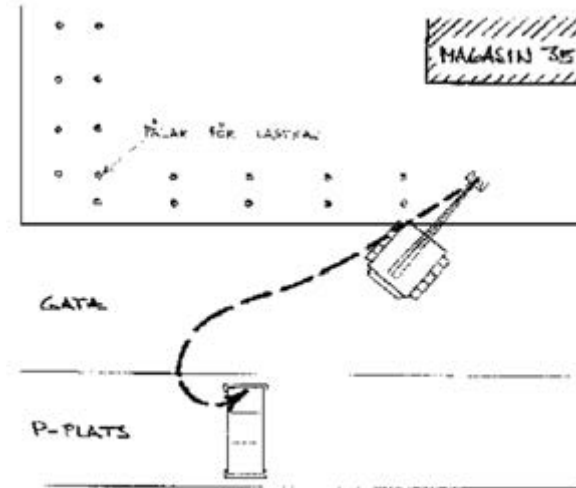
Fig. 3 Plan view of site: Piling plan, rig, and car

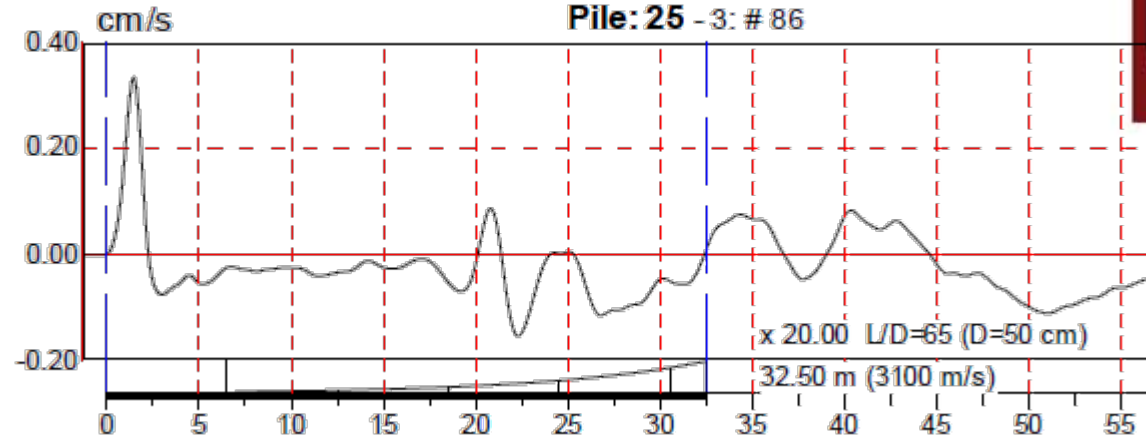
Pilotes pre excavados con camisa metálica permanente de 51cm de diámetro externo y 32m de longitud. Se hizo un prehuero de mayor diámetro que la camisa para que esta entrara fácilmente. Al día siguiente la tubería presentaba inclusión de arena asociada a flujo ascendente de material encontrado en la punta. Debido a esto se tenían altas expansiones para llenar las cavidades en profundidad y , según información de obra, alcanzaban a extenderse por toda la tubería hasta la superficie del terreno.

Pruebas PIT con indicios de reflexiones en el cuerpo del pilote asociados a contaminación del concreto y/o a cambios de sección del pilote en el escenario en que el pilote haya tenido concreto por fuera de la camisa.

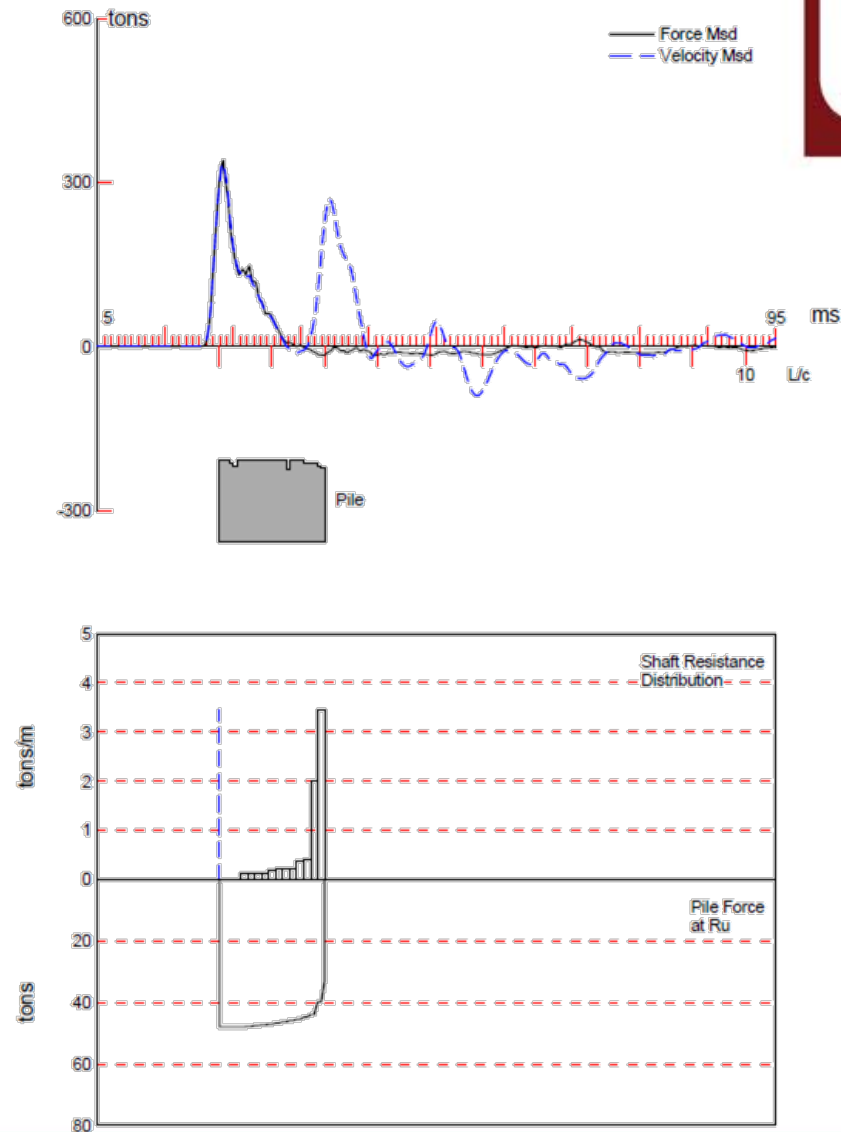
Muy poca fricción reflejada en que la curva de velocidad y de fuerza es prácticamente la misma en todo el largo del pilote. Por ello se tienen fricciones unitarias menores a 1 ton/m<sup>2</sup> en la mayoría del fuste.

Altos desplazamientos durante la prueba ante la carga que se concentra en la punta que se observan en la gran reflexión en la punta pero de baja capacidad ( $q_p=160$  ton/m<sup>2</sup>)

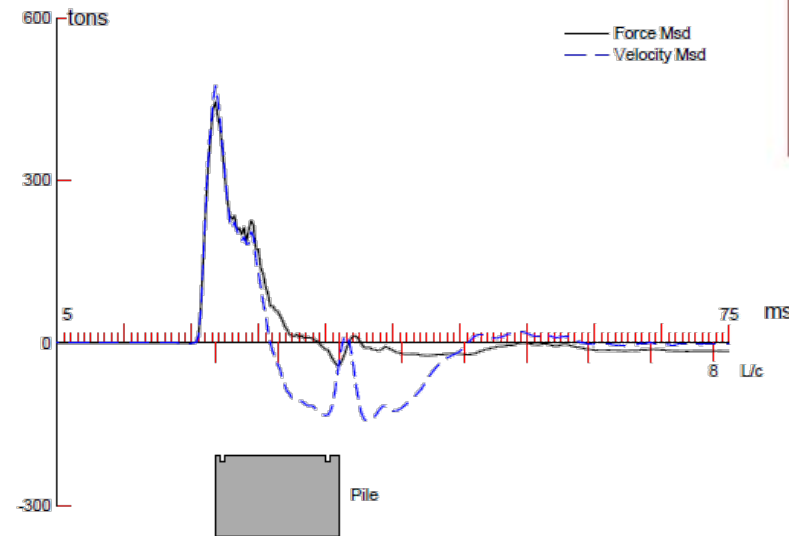
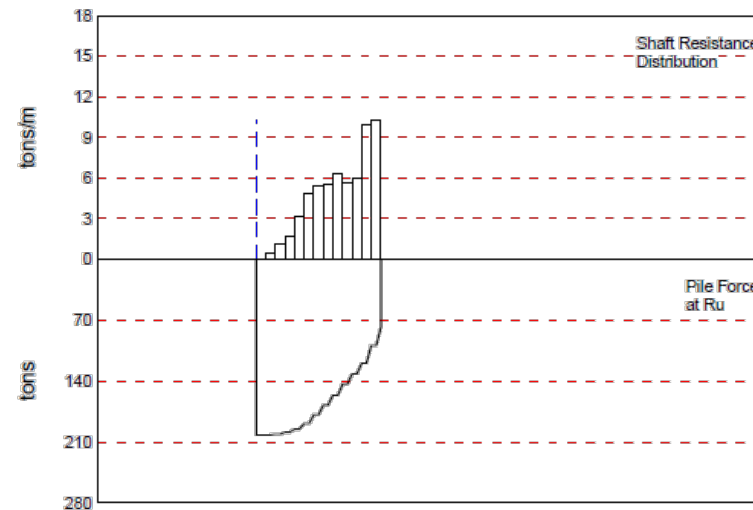
Separación gradual de la curva de velocidad y fuerza en especial en los últimos metros. Esto corresponde a un perfil incremental de fricción unitaria iniciando en 1 ton/m<sup>2</sup> y finalizando en 6.5 ton/m<sup>2</sup>.

Bajos desplazamientos durante los golpes, indicando una respuesta más rígida de la punta observada en la reflexión de baja magnitud de la señal de velocidad.

Aporte considerable de la punta. ( $q_p = 380$  Ton/m<sup>2</sup>)

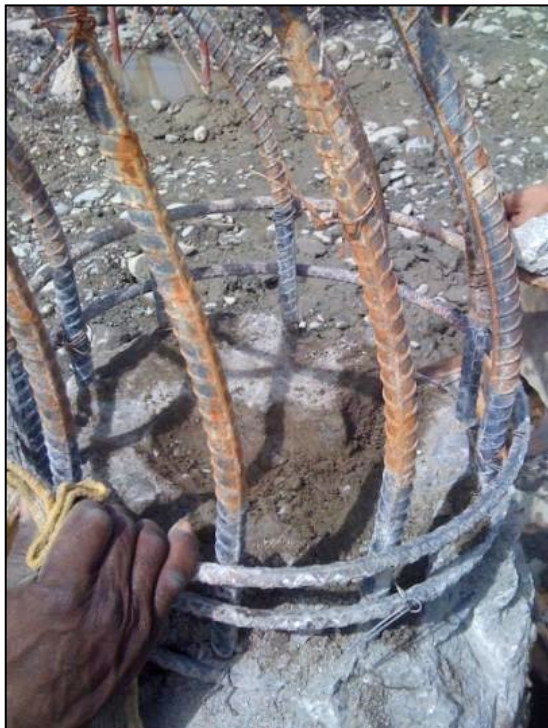
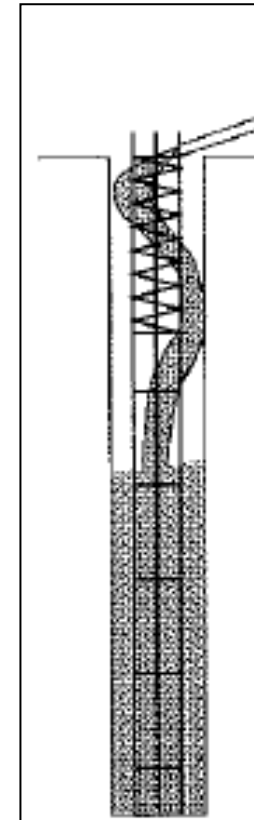
- Segregación por el método de aplicación de concreto a través del refuerzo.

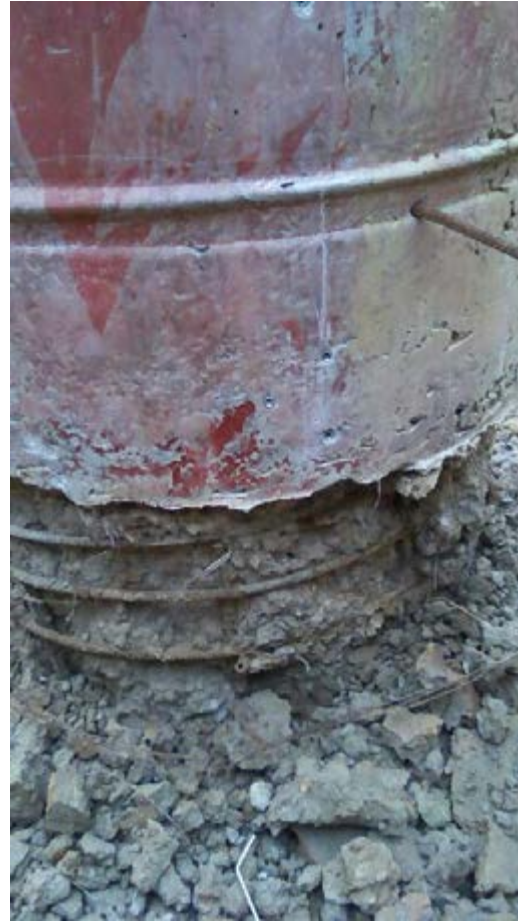
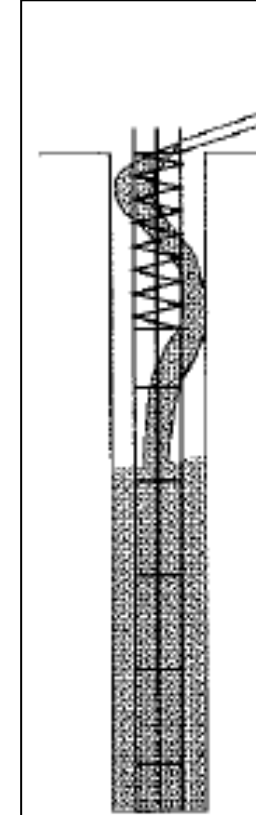
- El concreto no llega al recubrimiento

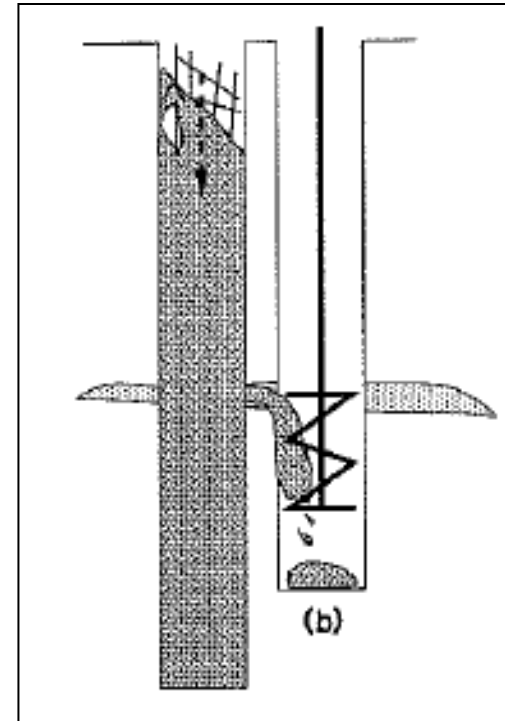
- Interconexión y flujo a pilotes cercanos. Fundida de pilotes cercanos a otros, recientemente fundidos, estratos débiles, sueltos o permeables.

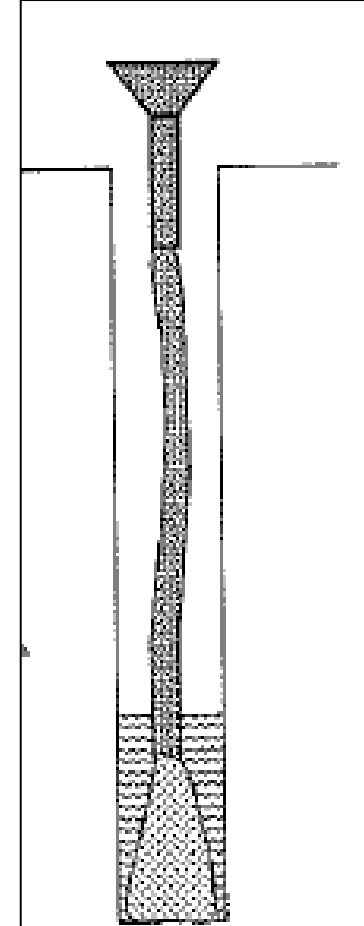
- Lavado/mezcla del concreto con agua-lodo, fundida a través de agua/lodo en la perforación.

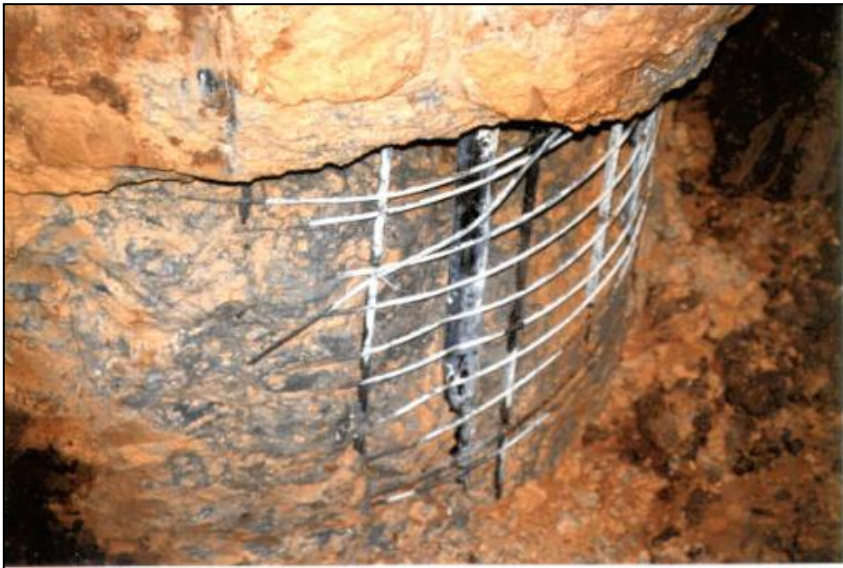
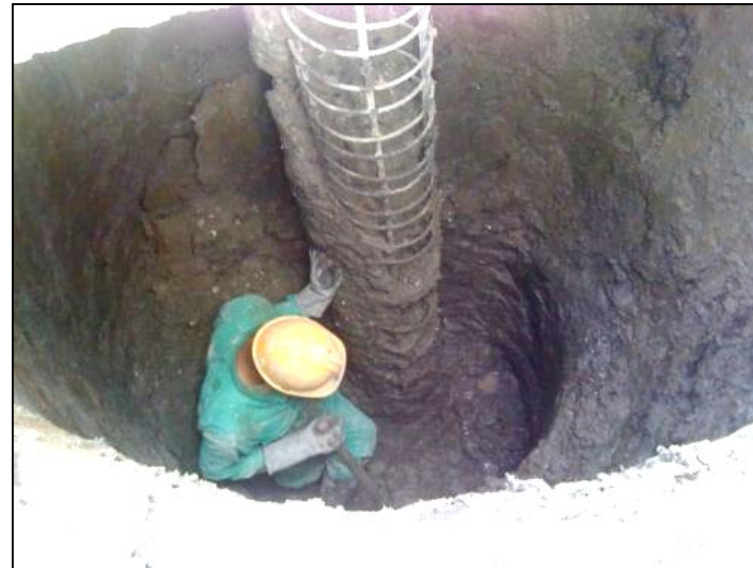
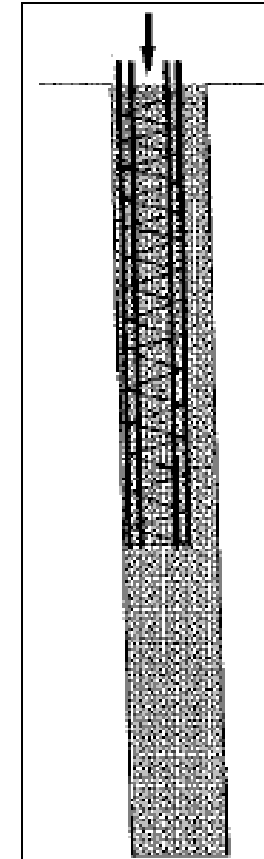
- Desalineación, longitud insuficiente del refuerzo, espesor insuficiente de elementos, herramientas, proceso constructivo.

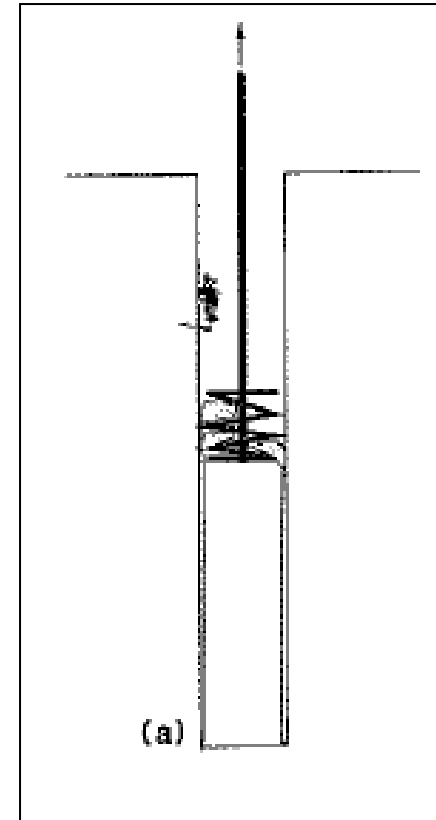
- Problemas durante excavación: contaminación de la pared de la perforación

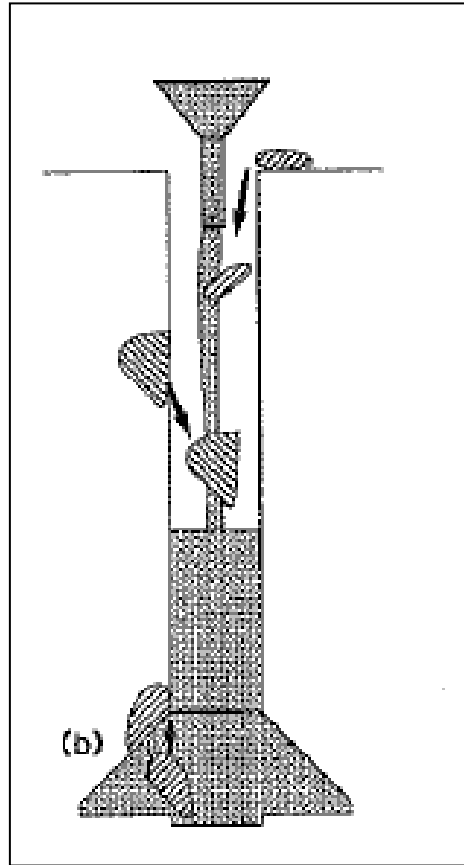
- Derrumbes de la excavación por procedimientos de excavación, flujo de agua hacia el hueco, succión al sacar las herramientas

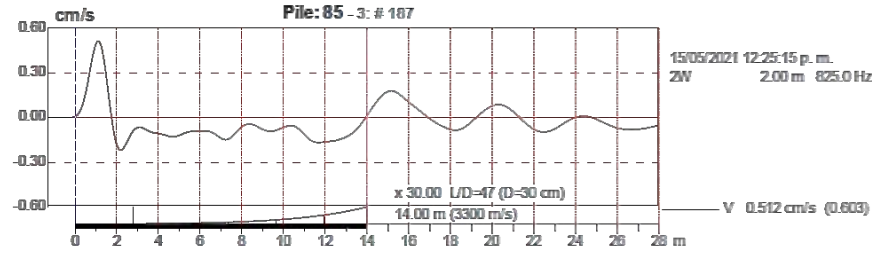
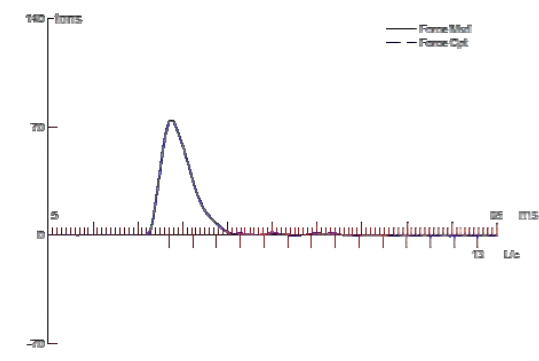
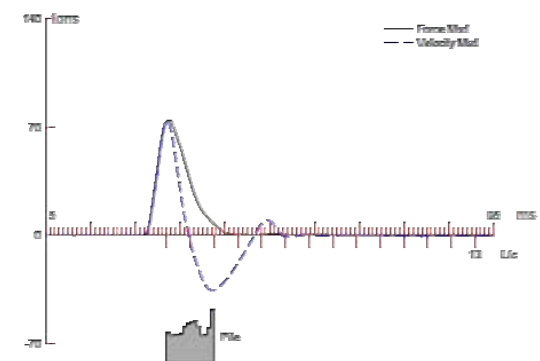
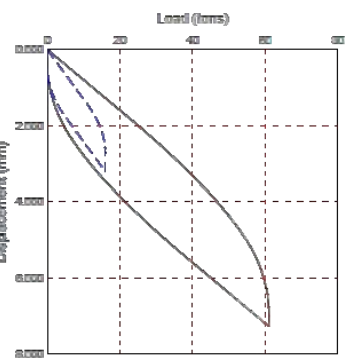
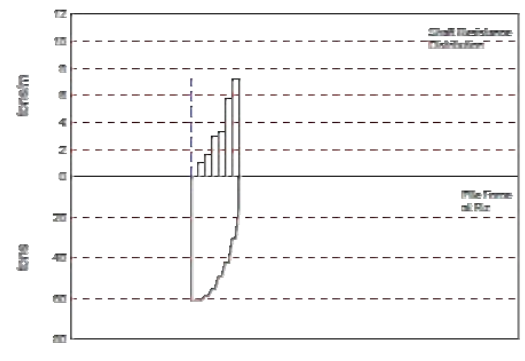
La resistencia movilizada en el suelo, calculada en toneladas por medio del análisis de CAPWAP, para la inclusión ensayada fue de:  
**Inclusión 85: 61 ton:** 45 ton por fuste y 16 ton por punta

File = 81.0 tons  
 Ft = 45.0 tons  
 Ft = 16.0 tons  
 Dy = 6.0 mm  
 Dz = 7.0 mm

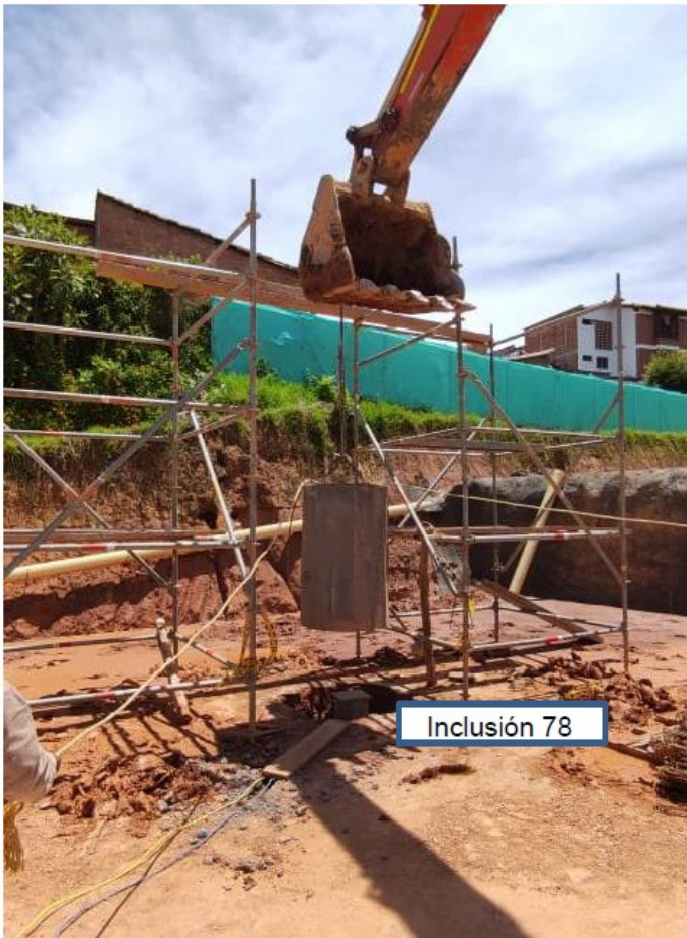
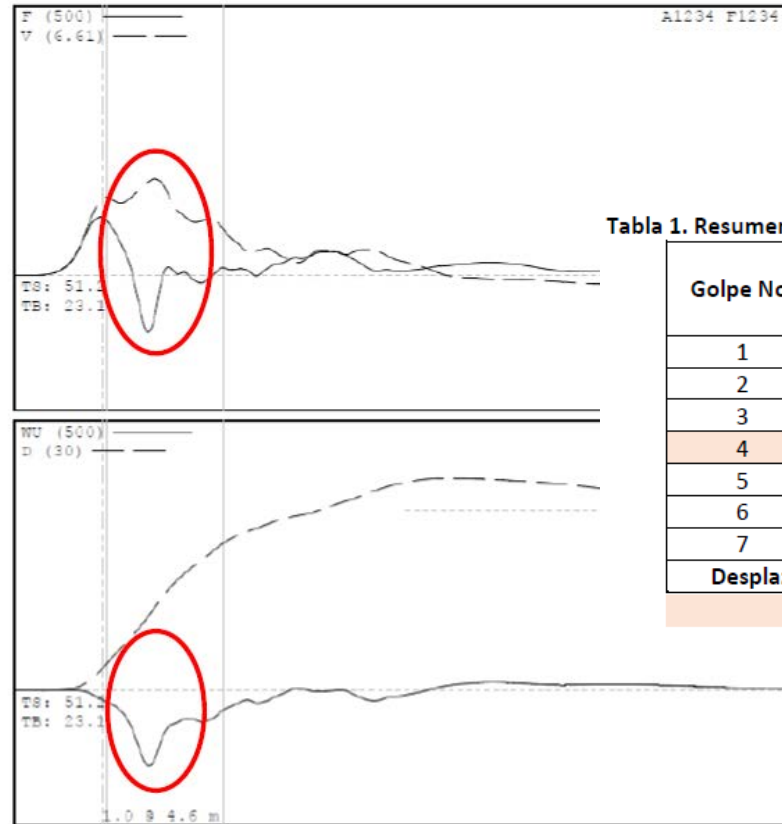
Señal del primer impacto de la prueba. En rojo se enmarca la localización de la discontinuidad presentada en la inclusión.

Los resultados del análisis arrojaron una carga de **32 Ton** de las cuales **12 Ton** corresponden al aporte por fricción y las **20 Ton** restantes al aporte por la punta ficticia que incluye la fricción del segmento inferior (entre 6m y 14m) y la carga por la punta verdadera.

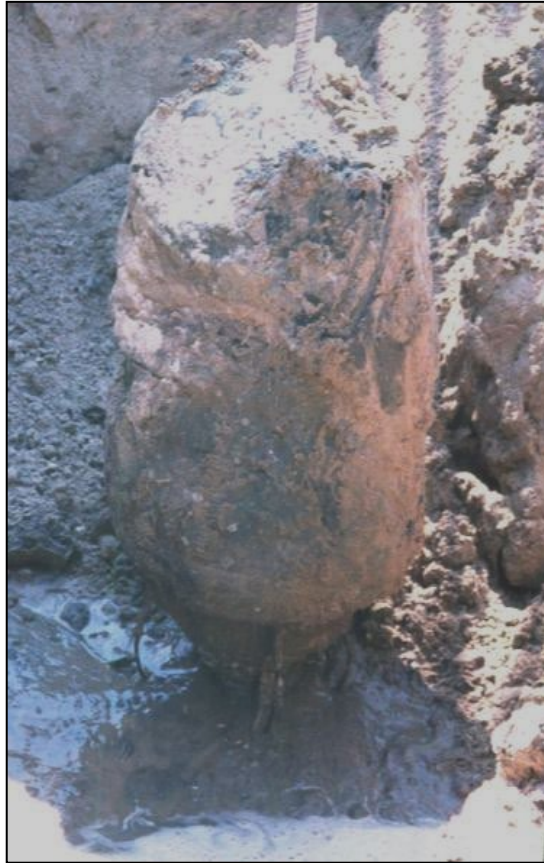
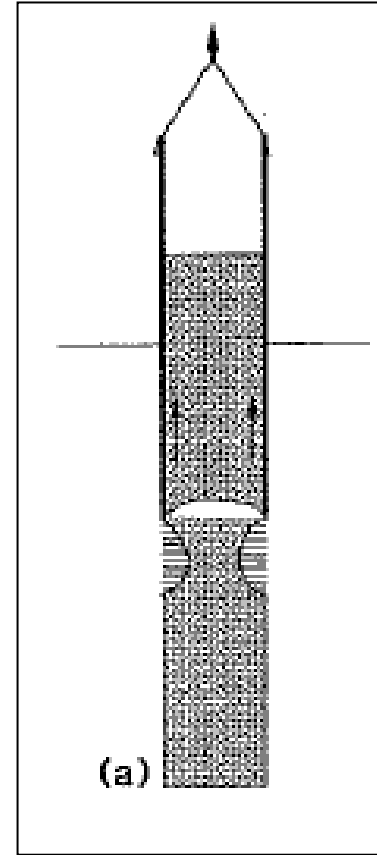
- Problemas con revestimiento temporal: exceso de fricción entre el concreto y el revestimiento levanta la columna de concreto y produce fisura y/o reducción de sección.

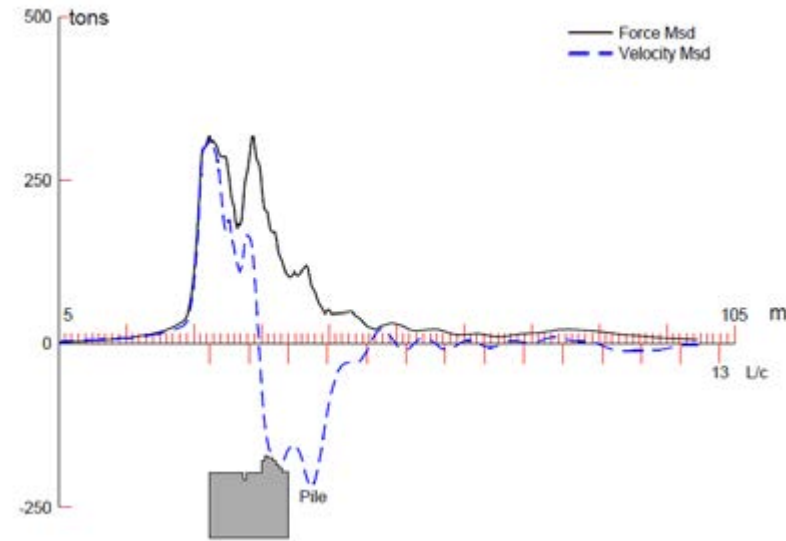
En un pilote se observó una pequeña reflexión asociada a pérdida de concreto y/o contaminación puntual de este debido que al estar dentro de la camisa físicamente no se podía asociar a una reducción en la sección transversal.

Se observa la reflexión interna cuantificada en una pérdida de sección del 10%. La onda continúa viajando, desarrolla fricciones elevadas en profundidad y movilización en la punta.

Se movilizó una carga superior a la de trabajo por lo que el pilote fue aprobado luego de aval estructural por la pérdida de sección de concreto dentro de la camisa metálica

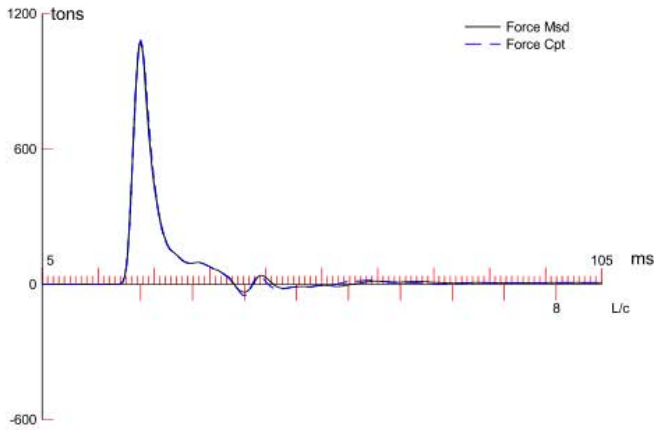
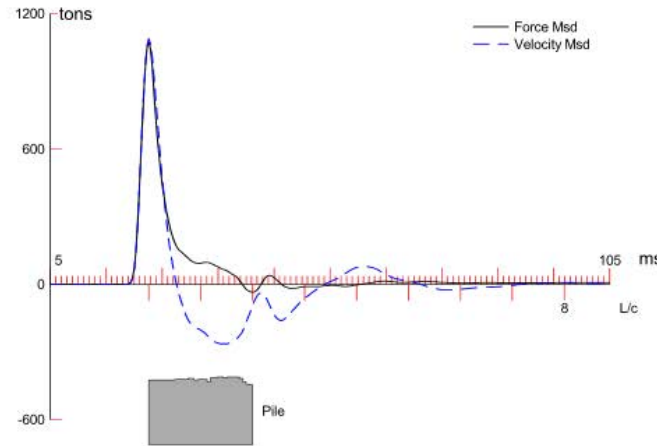
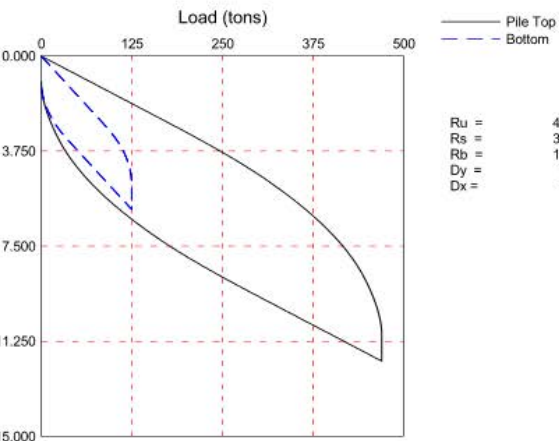
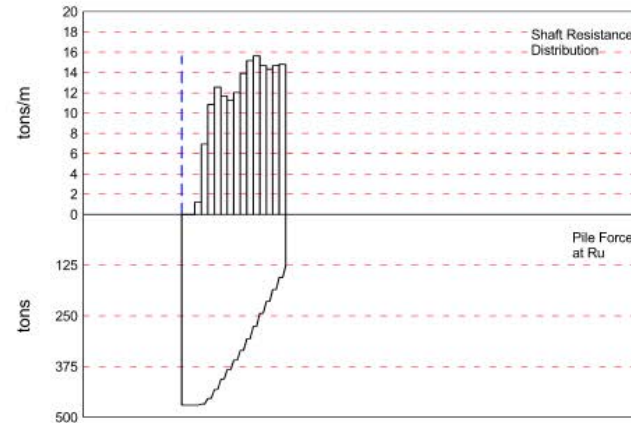
Pilote con expansión negativa de -1,9% . Suelo blando. Ejecución de Prueba PDA para evaluar su comportamiento. El pilote presentó cambios de impedancia a lo largo del elemento asociados a reducciones menores de su sección nominal, especialmente en los últimos 3m. El pilote se aprobó luego de descartar anomalías significativas de impedancia y a que se movilizó una carga superior a la última establecida en el diseño.

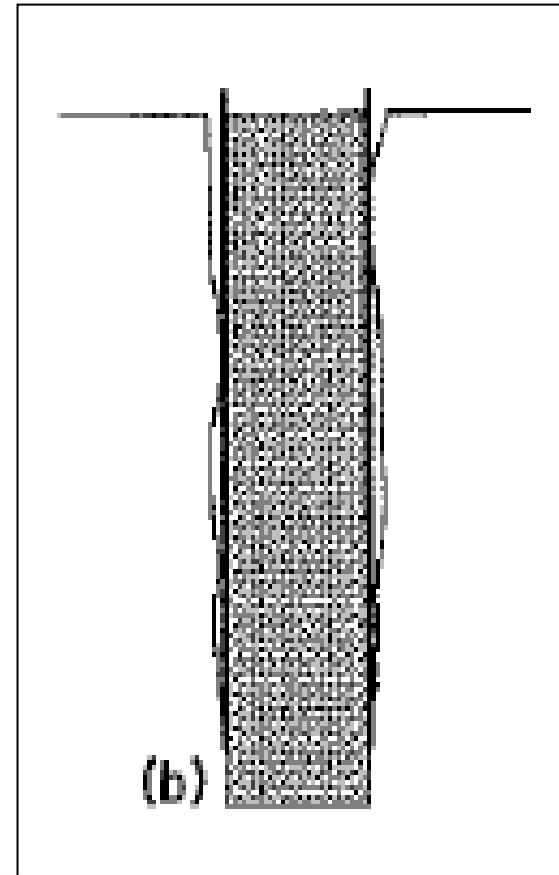
- Problemas con revestimiento temporal: revestimiento que no se pudo extraer, pérdida de fricción.

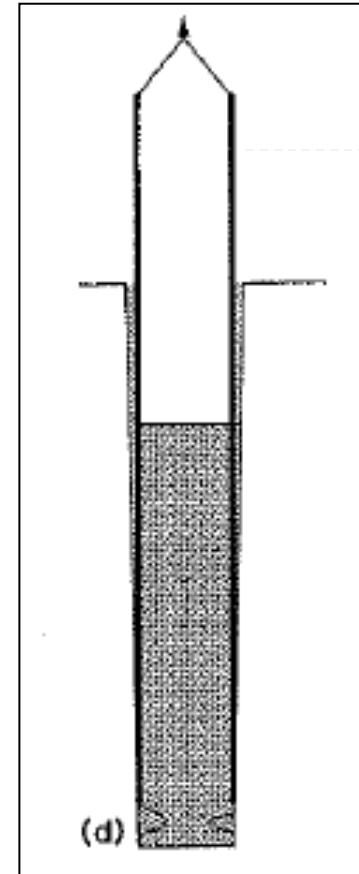
- Problemas con revestimiento temporal: cabeza en el fluido mayor que la del concreto al desconfinar la camisa, contaminación del fondo de excavación con fluido de perforación o agua.
