# PATOLOGÍA DE ESTRUCTURAS DE CONCRETO

De la evaluación a la prevención

2. Patologías en Cimentaciones

**Jorge Alberto Rodríguez**

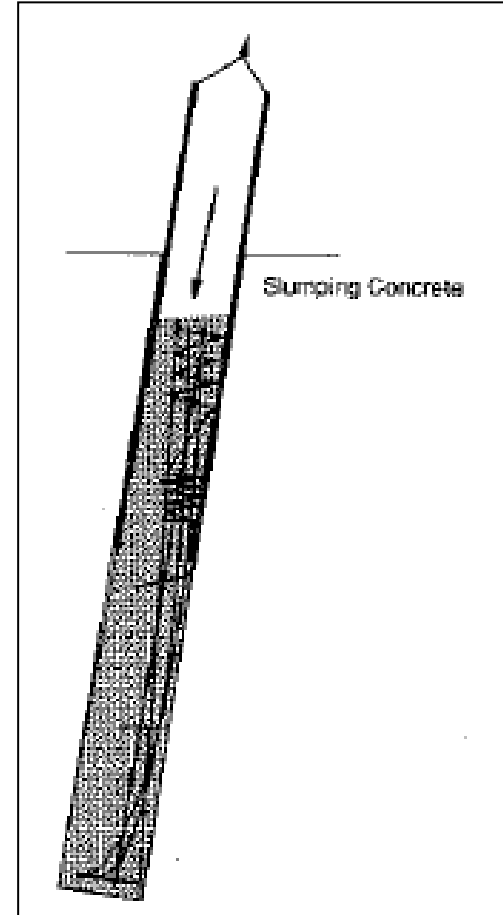
- Pilote inclinado, pandeo de la canasta de refuerzo

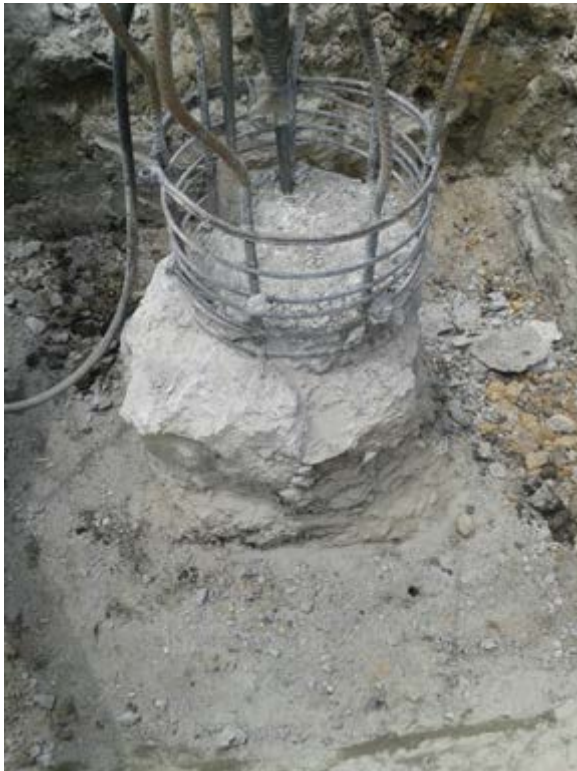
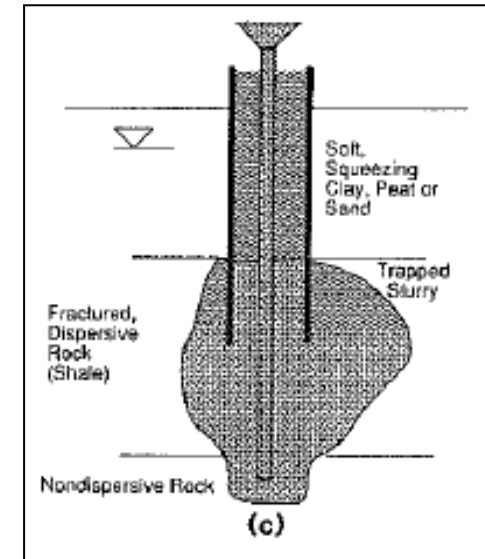
- Caverna en materiales dispersivos o derrumbes. Quedan irregularidades. Al vaciar el concreto puede quedar atrapado el lodo.

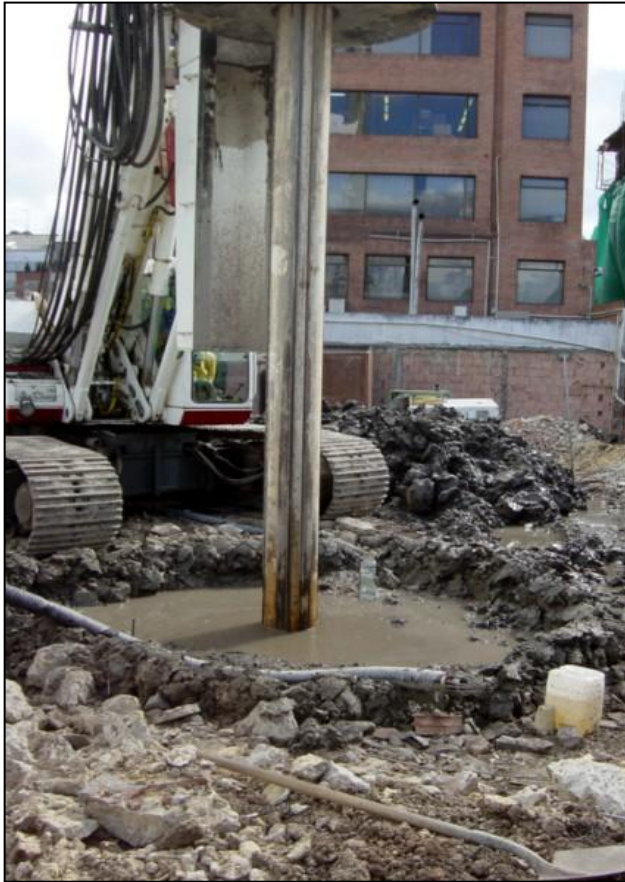
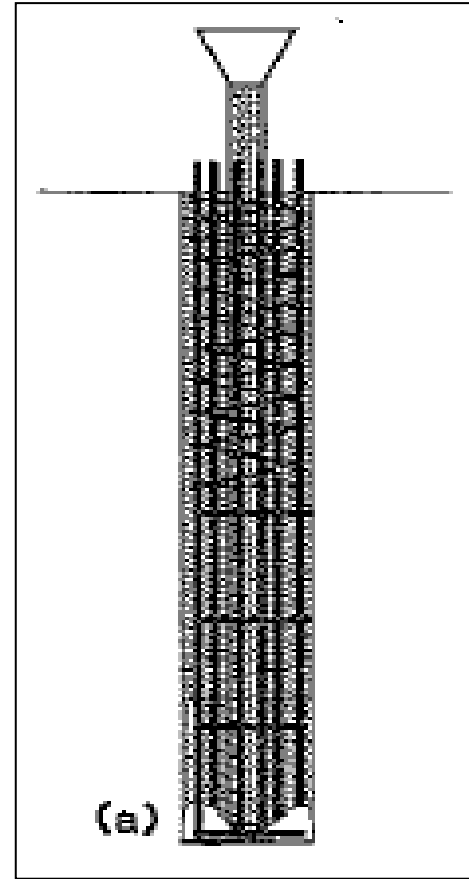
- Problemas con fluido de perforación: contaminación del fondo o las paredes con arena/lodo.

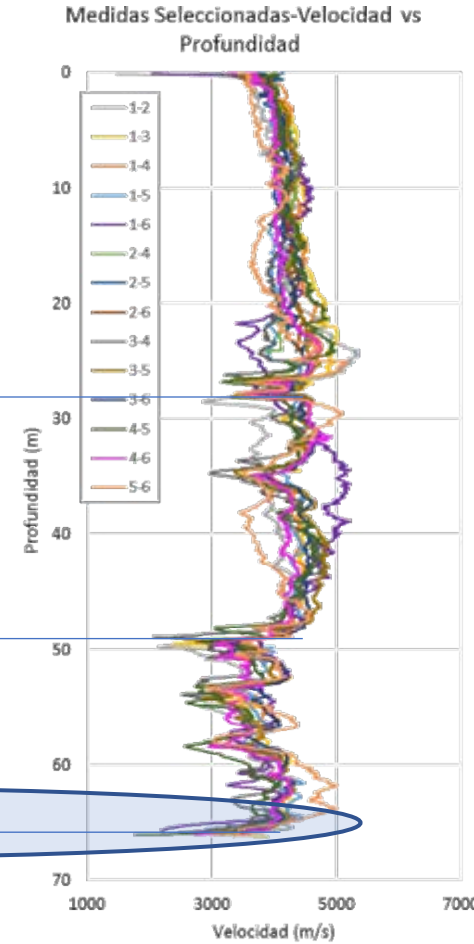
Pérdida de señal 30cm antes de la punta asociada a contaminación en la punta.

En la prueba de carga bidireccional ejecutada se descartó el aporte por punta.

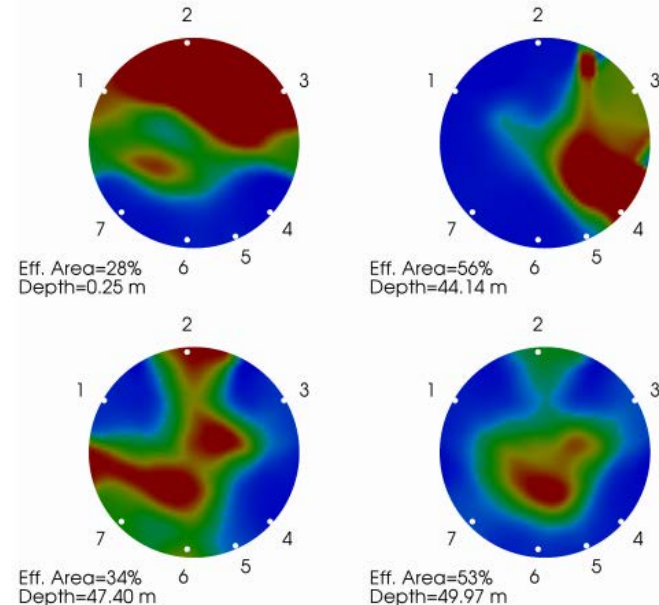
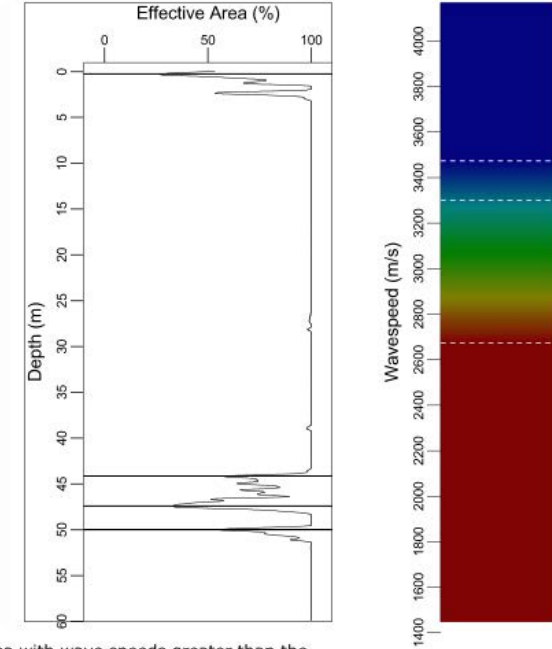
El ensayo CSL reportó una pérdida de la señal entre los 44m y 49m. Mediante una tomografía 3D se obtuvo un segmento de pilote comprometido con pérdida área equivalente entre el 44% y 66%. La distribución del área con anomalías no está uniformemente localizada y compromete la totalidad de la sección.

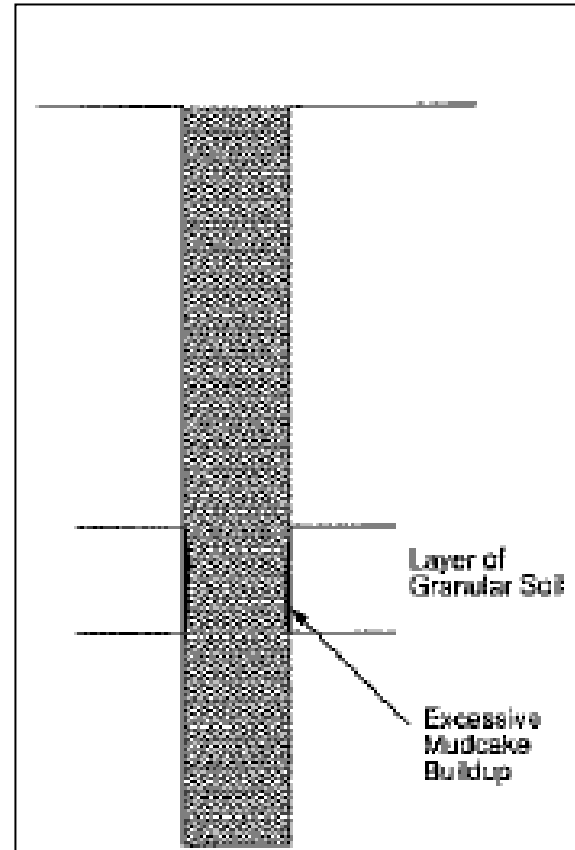
- Problemas con fluido de perforación: exceso de Filter Cake que puede producir pérdida de capacidad de fricción.
